# DYNOPLUS - İZMİR YOLU ŞB

Araç: 34FLZ498 - NM435600006W90356 - FIAT Egea 2022 Otomatik Dizel - Kilometre : 70439

## KAPORTA VE BOYA KONTROLÜ

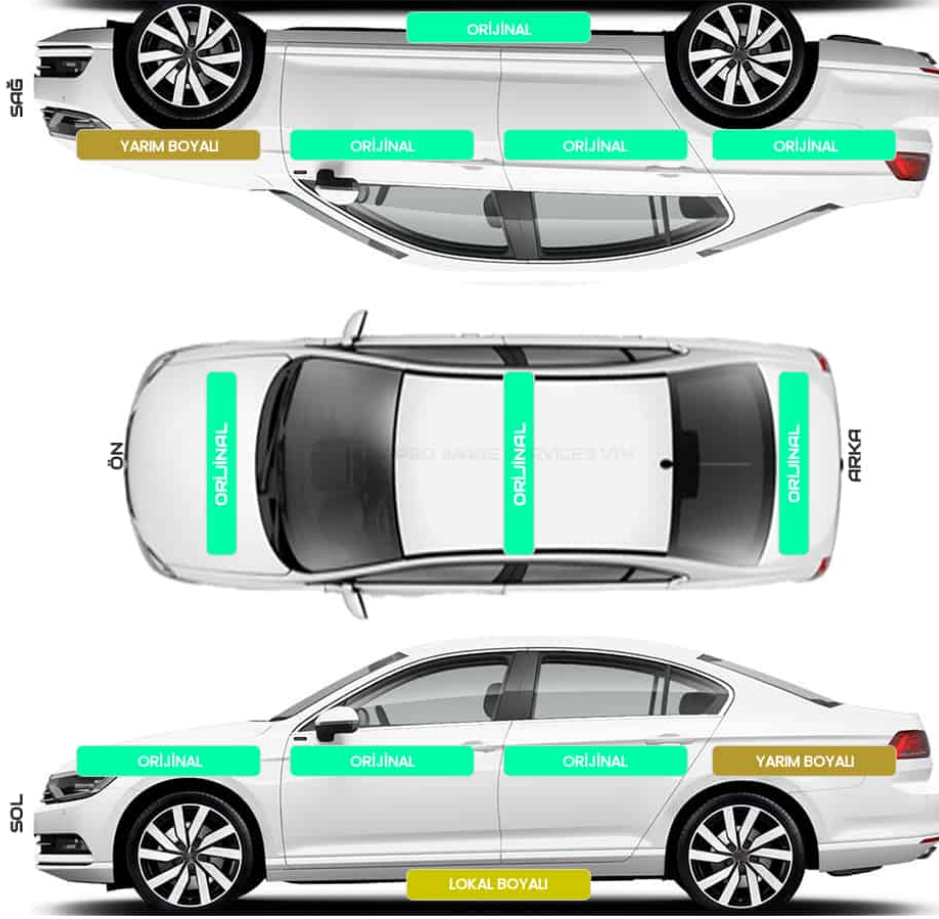
ARACIN MUHTELİF YERLERİNDE MİNİMAL DÜZEYDE EZİK VE ÇİZİKLER MEVCUT  
SAĞ ÖN ÇAMURLUK VE SOL ARKA ÇAMURLUK KORDON ALTI BOYALI
