# DYNOPLUS - İZMİR YOLU ŞB

34NCM921 - NM43560000U051812 - FİAT Egea Otomatik Dizel - Kilometre : 76502

## KAPORTA VE BOYA KONTROLÜ

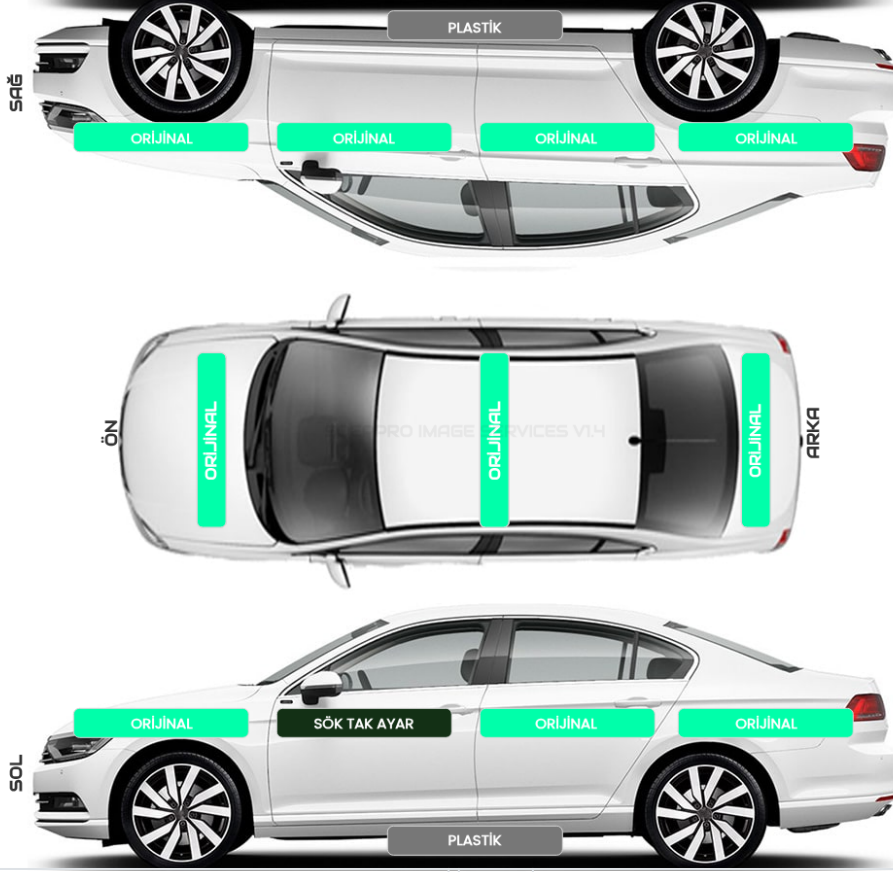
-Aracın muhtelif yerlerinde minimal düzeyde ezik,çizik ve boyasız göçük düzeltmeler mevcut  
-Sol ön kapının üst civatasında ayar işçiliği mevcut
