Sayfa : 1 / 15
EKSPERTİZ BİLGİLENDİRME SAYFASI

İşlem Tarihi:	26.07.2024 13:11:03 - 13:16:11	Şasi No:	NM0MXXTACMPY40855
Marka :	FORD	Model	TORNEO COURIER / 2023

BOYA KAPORTA DIŞ KONTROLLER

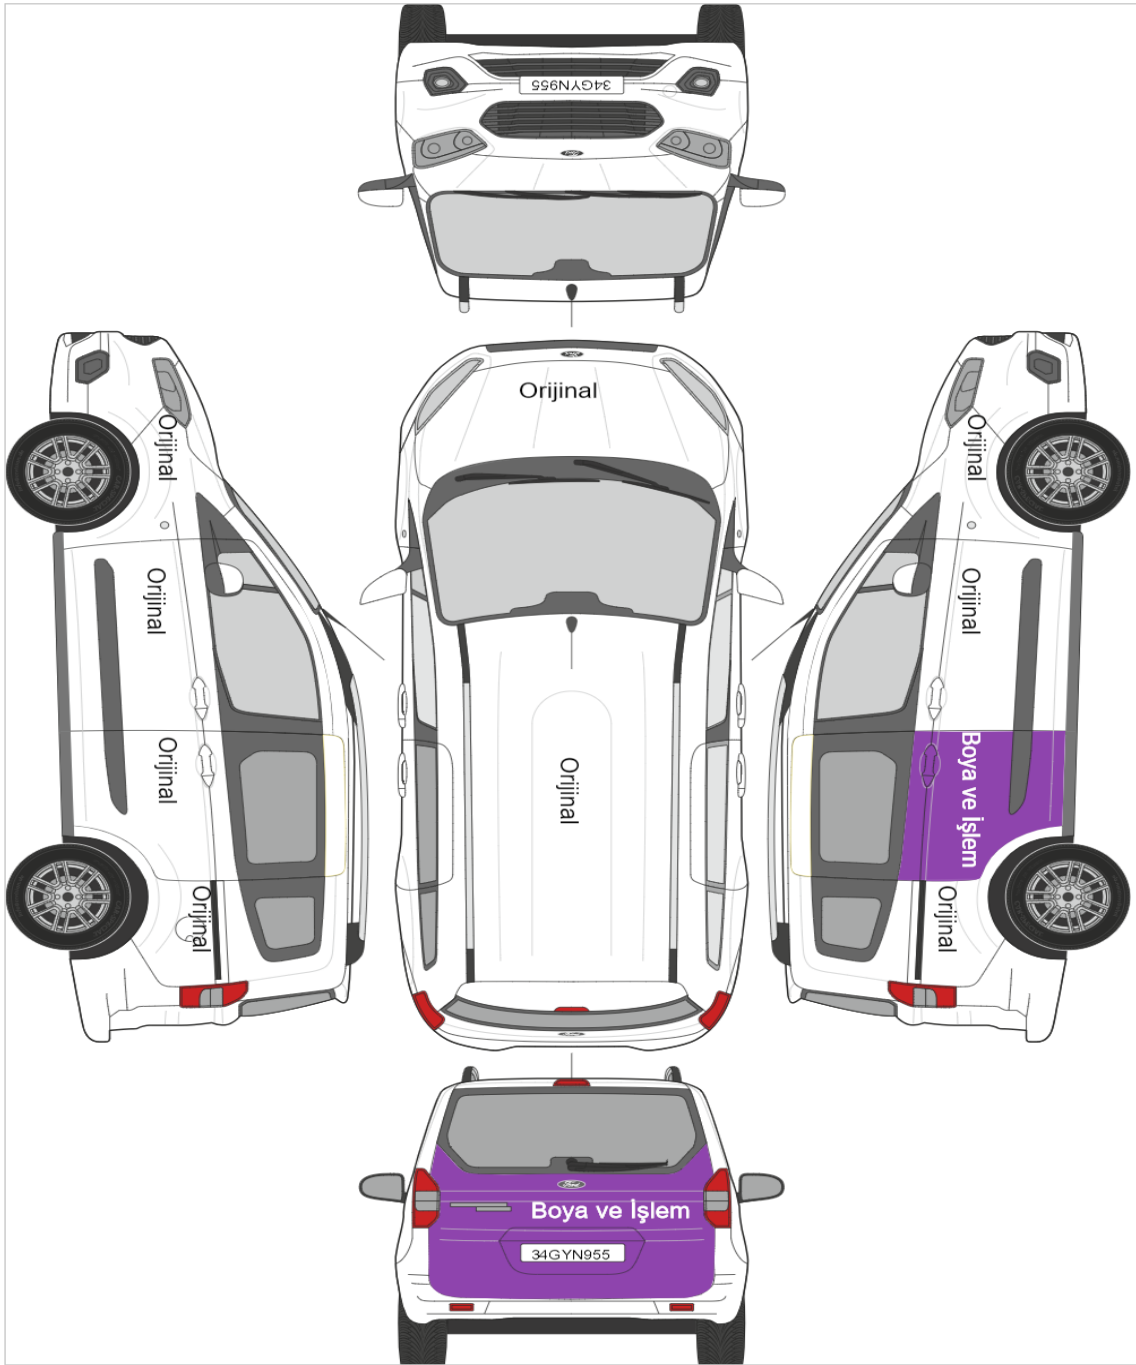
BOYALI	DEĞİŞEN	LOKAL BOYALI	ORİJİNAL	BOYALI İŞLEMLİ	DOLU GÖÇÜĞÜ	HASARLI	EZİK GÖÇÜK	SÖKÜLÜP TAKILMIŞ

ARKA PANEL BOYALI İŞLEMLİ. ARACIN MİKRON DEĞERİ 200 MİKRONDUR.

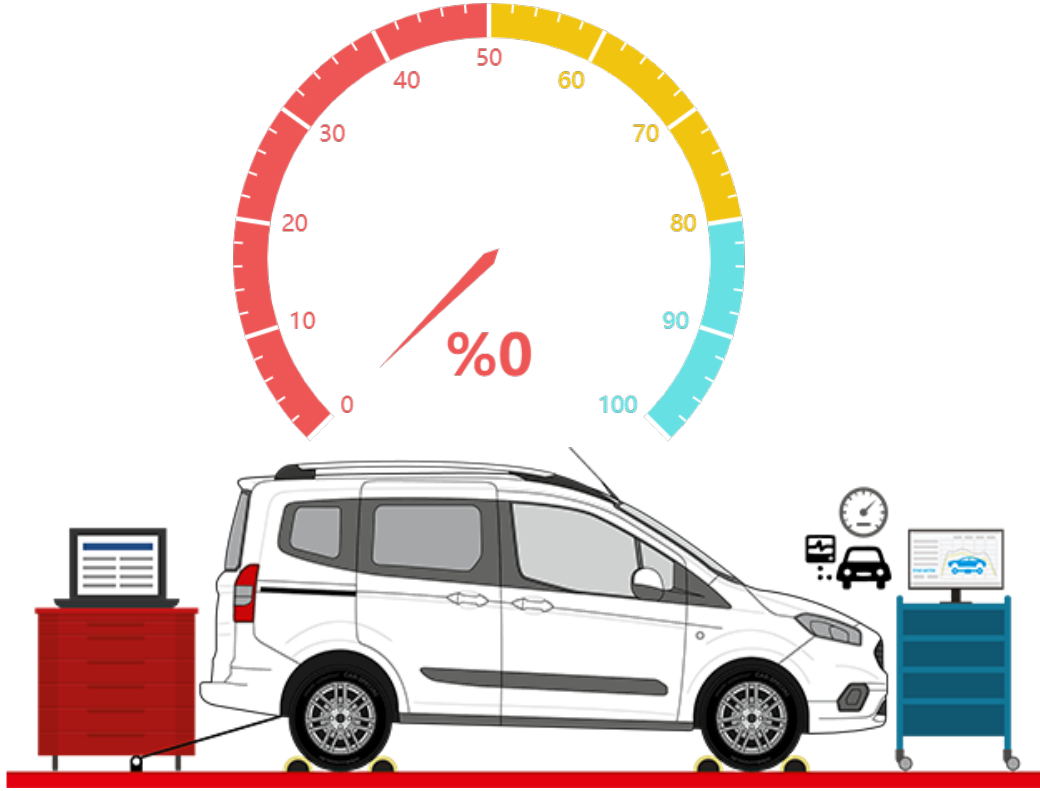
DYNO MOTOR PERFORMANS TEST SONUCU

Aracın Motor Gücü (KW)	73 KW - 98 BG
Ölçülen Motor Gücü (KW)	0 KW - 0 BG
Üretilen Anlık Performans (%)	% 0

MÜŞTERİ BİLGİSİ DÂHİLİNDE DYNO TEST YAPILMAMIŞTIR. YOL TESTİ YAPILDI.

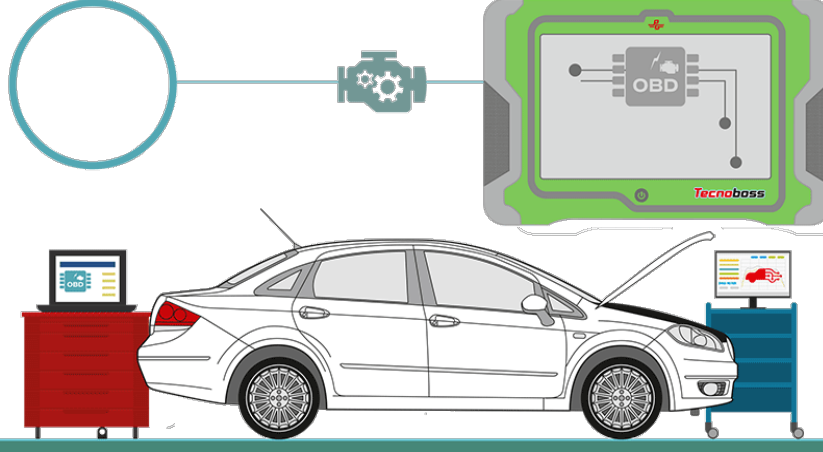
OBD ELEKTRONİK KONTROL SONUCU

95. Dijital Klima Elektroniği Ecu/Obd Arıza Kaydı	Manuel Klima
96. Motor Elektroniği Ecu/Obd Arıza Kaydı	Yok
97. Hava Yastığı Elektroniği Ecu/Obd Arıza Kaydı	Yok
98. ABS/ESP/ESR Fren Elektroniği Ecu/Obd Arıza Kaydı	Yok
99. Otomatik Şanzıman Elektroniği Ecu/Obd Arıza Kaydı	Yok
100. Akü	İyi
101. Radyo	Çalışıyor
102. Park Sensörü	Yok
103. Multi Medya	Çalışıyor
104. Direksiyon Kumanda Elektroniği	Çalışıyor
105. Klima Kontrol Paneli Elektronikleri	Manuel
106. Gösterge Panel Elektronikleri	Çalışıyor
107. Yol Bilgisayarı	Çalışıyor
108. Kameralar	Yok
109. Beyin Aktif Ve Pasif Arıza İncelemesi Ve Raporlaması	Yok
