# DYNOPLUS - İZMİR YOLU ŞB

Rapor id : SP109EFB700

Alıcı: OTOPOİNT MOTORLU ARAÇLAR.. Araç: 34FTP019 - VF1RFB00369807021 - RENAULT Megane 2022 Otomatik Dizel - Kilometre : 114820

## KAPORTA VE BOYA KONTROLÜ

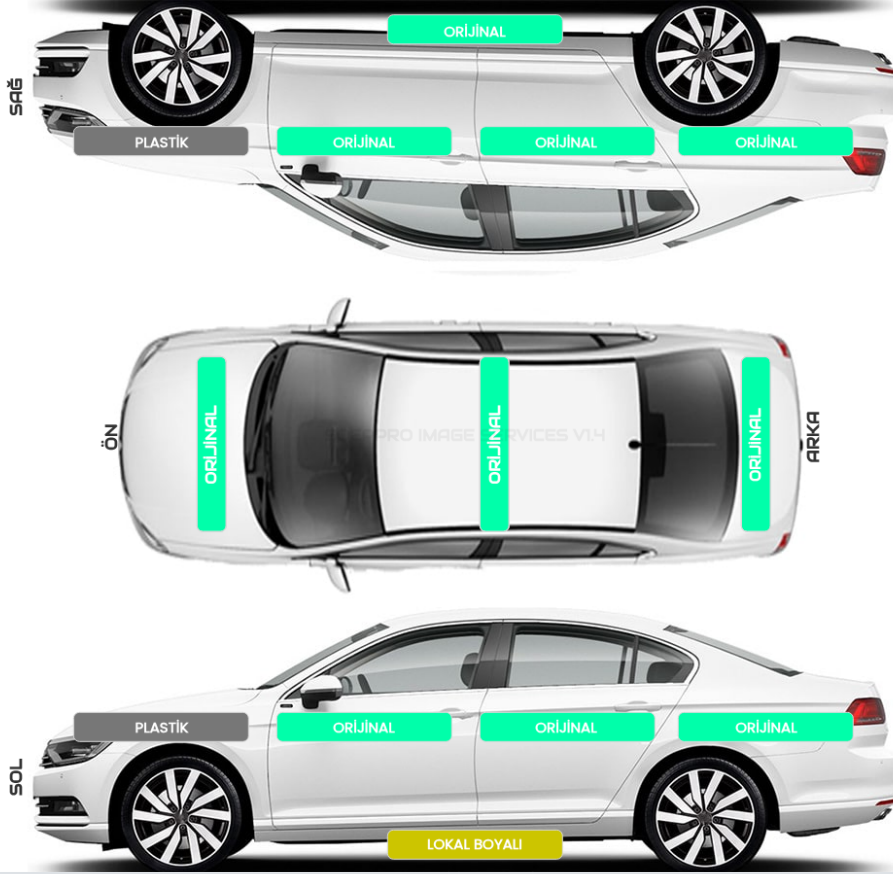
Aracın muhtelif yerlerinde minimal düzeyde ezik ve çizikler mevcut  
Ön cam değişmiş
