# DYNOPLUS - İZMİR YOLU ŞB

Rapor id : SP244EHG987

Alıcı: OTOPOİNT MOTORLU ARAÇLAR.. Araç: 34MDF220 - VF1RFB00273317433 - RENAULT Megane Otomatik Dizel - Kilometre : 55825

## KAPORTA VE BOYA KONTROLÜ

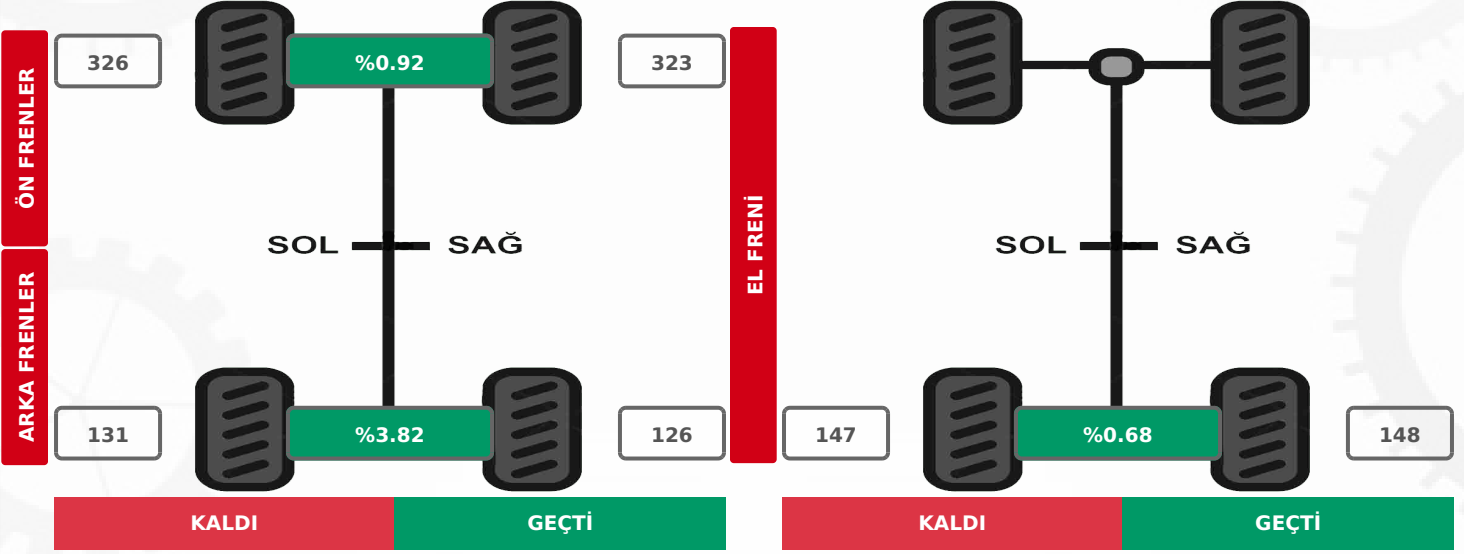
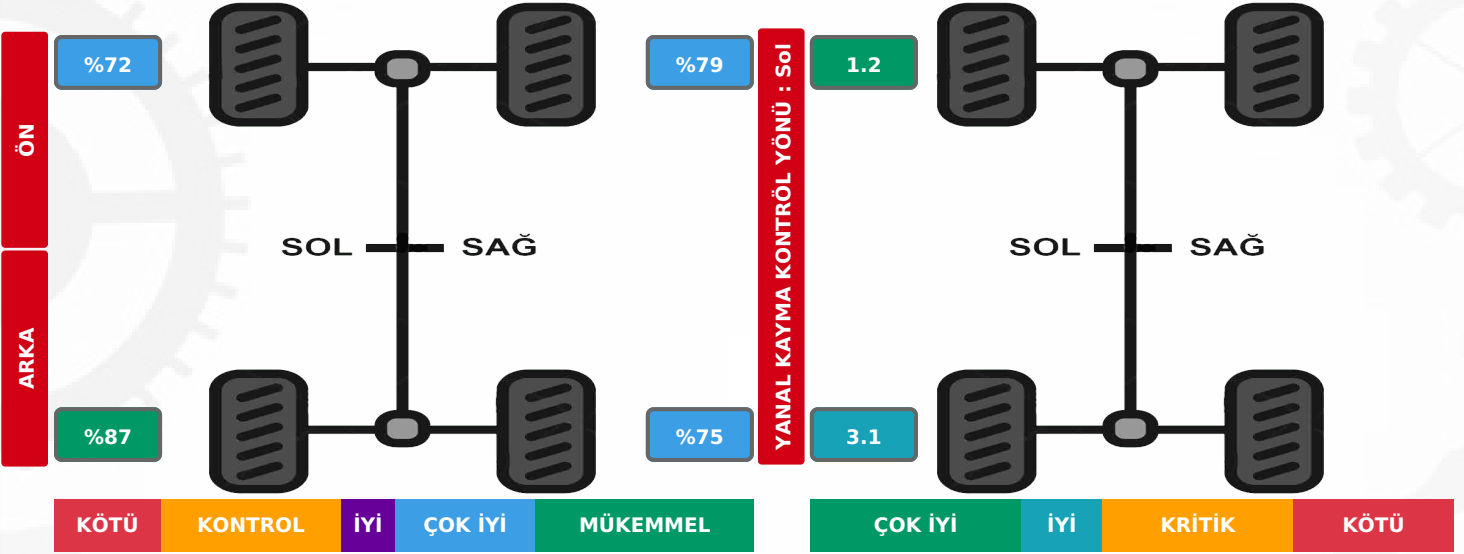
## FREN SÜSPANSİYON VE YANAL KAYMA

## SÜSPANSİYON TEST SONUÇLARI

## YANAL KAYMA TEST SONUÇLARI
