## KAPORTA VE BOYA KONTROLÜ

# DYNOPLUS - İZMİR YOLU ŞB

Rapor tarihi : 2026-03-02 12:52:45  
Rapor id : SP767BDG362

Alıcı: OTOPOİNT MOTORLU ARAÇLAR.. Araç: 34MOB904 - WF0RXXTA6RRS02900 - FORD Costum Otomatik Dizel - Kilometre : 53668

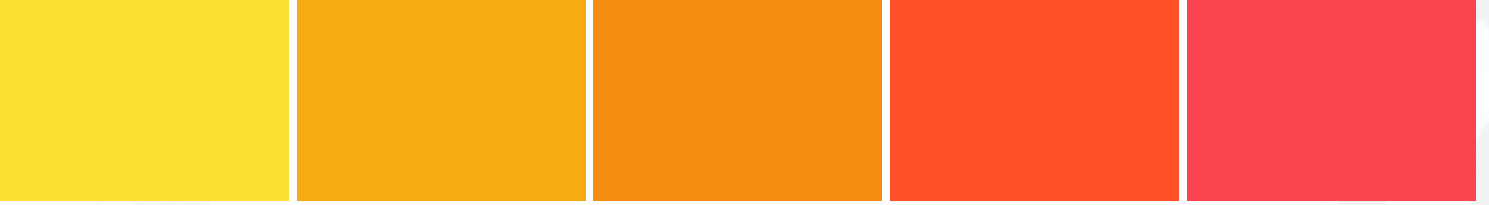
## CONTA KAÇAK TESTİ

Conta kaçak testi sonucu olası renk seçenekleri..

Renk sıralaması soldan başlayarak , iyiden kötüye doğru sıralanmıştır.

yapılan cs motor conta testi,sorunsuz.
