KAPORTA VE BOYA KONTROLÜ

Rapor tarihi : 2026-03-06 12:00:07
Rapor id : SP339BBA817

Alıcı: OTOPOİNT MOTORLU ARAÇLAR.. Araç: 34FYM113 - NM435600006X78505 - FİAT Egea Otomatik Dizel - Kilometre : 83120

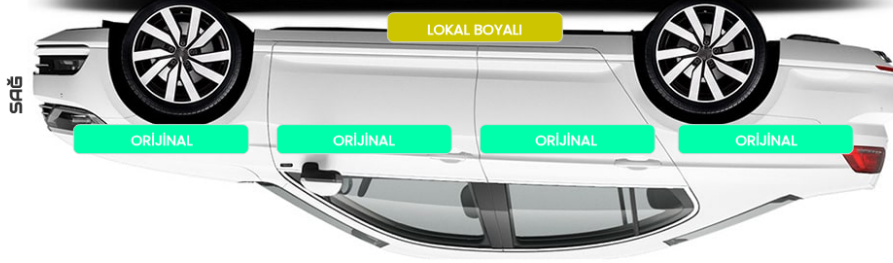
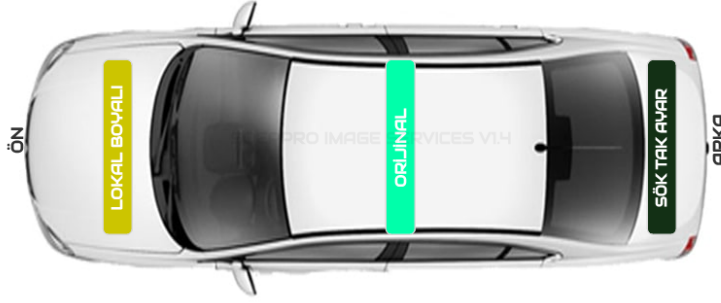
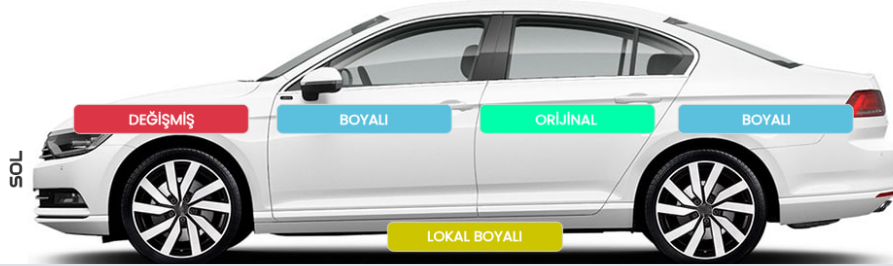
- Sol ön far değişmiş
- aracın muhtelif yerlerinde minimal düzeyde ezik,çizik ve boyasız göçük düzeltmeler mevcut
- Detaylı tramer,değişen parça sorgusu evrağını kontrol ediniz
