# DYNOPLUS - İZMİR YOLU ŞB

16-HYB-3694

Alıcı: OTOPOİNT MOTORLU ARAÇLAR.. Araç: 34MBN996 - VF1RFB00X73316174 - RENAULT Megane 2024 Otomatik Benzin - Kilometre : 5185

## KAPORTA VE BOYA KONTROLÜ

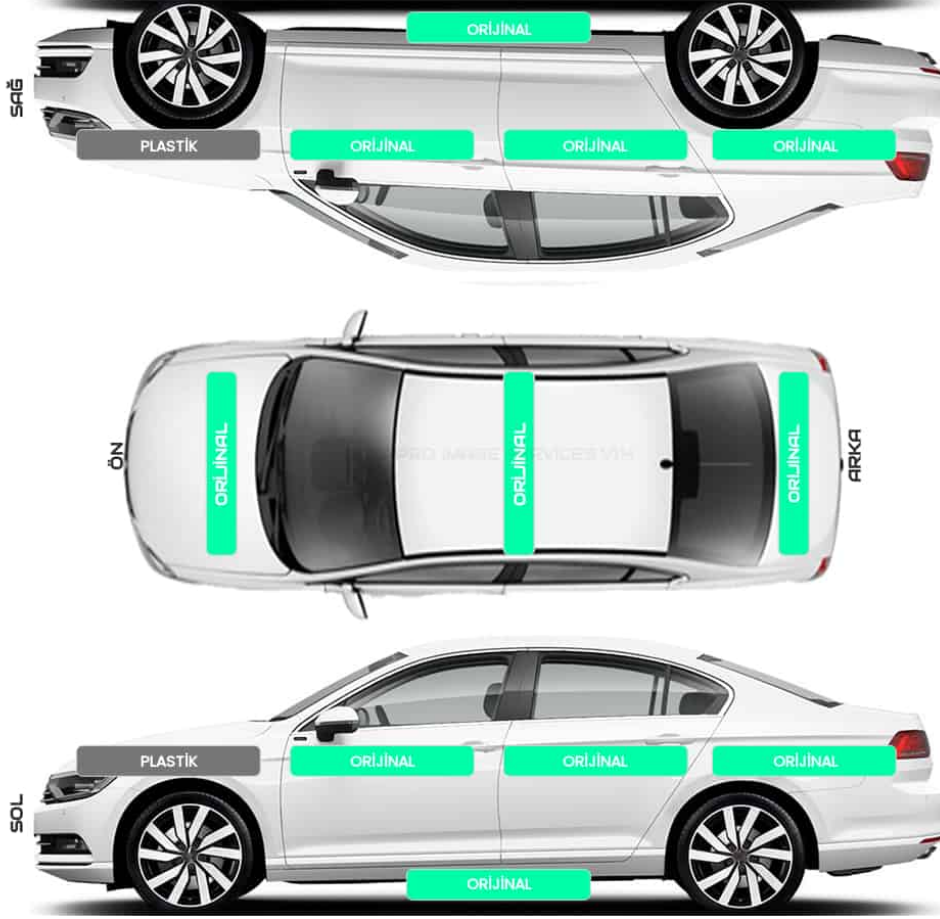
- O ORJİNAL
- B BOYALI
- IDB İÇ DIŞ BOYALI
- STB SÖK TAK BOYALI
- LB LOKAL BOYALI
- D DEĞİŞMİŞ
- ÇD ÇIKMA DEĞİŞMİŞ
- KSD KAPI SAÇI DEĞİŞMİŞ
- P PLASTİK
- K KAPLAMA
- C CAM
- PY PARÇA YOKTUR
- KS KASA
- ST SÖK TAK AYAR
- YB YARIM BOYALI
- İNB İNCE BOYALI

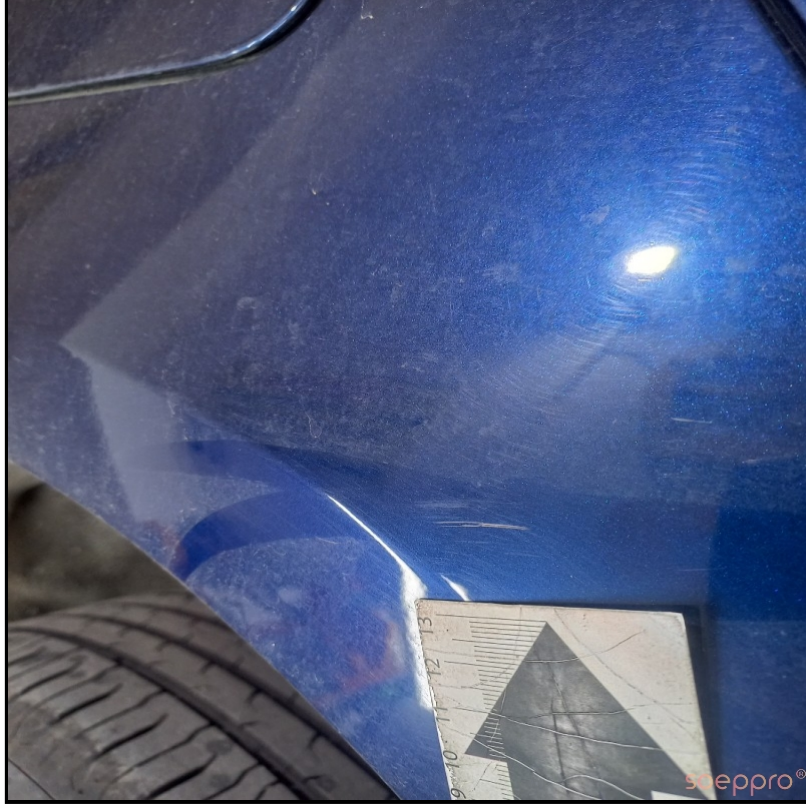
Sağ arka çamurluk çizik

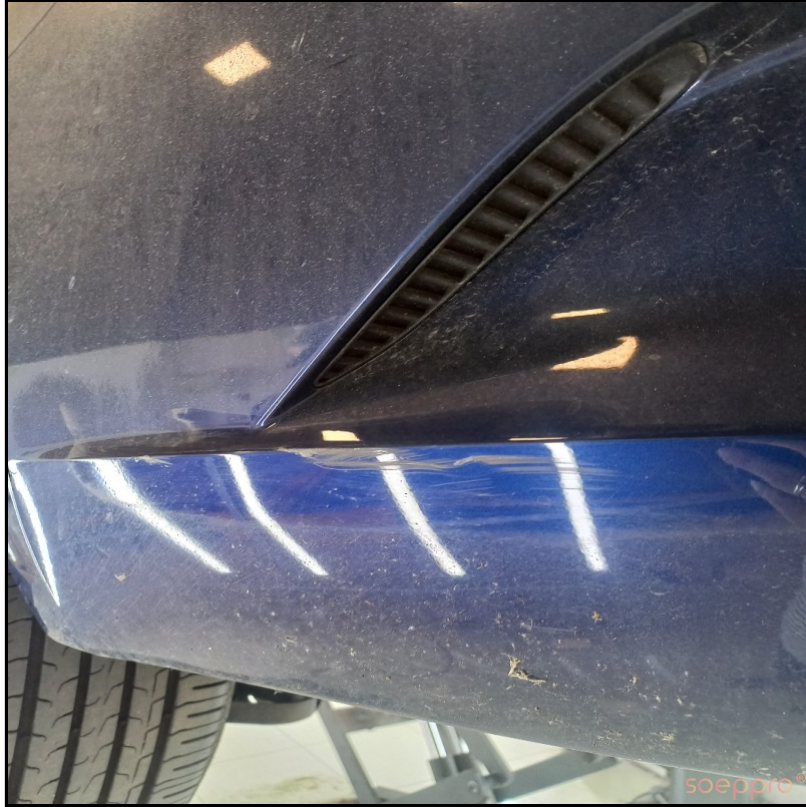
Arka tampon çizik
