# DYNOPLUS - İZMİR YOLU ŞB

Rapor tarihi : 2025-04-21 14:14:00

Rapor id : SP111CFD278

Alıcı: OTOPOINT MOTORLU ARAÇLAR.. Araç: 34HAT551 - NM0MXXTACMP26638 - FORD Tourneo 2023 Manuel Dizel - Kilometre : 67262

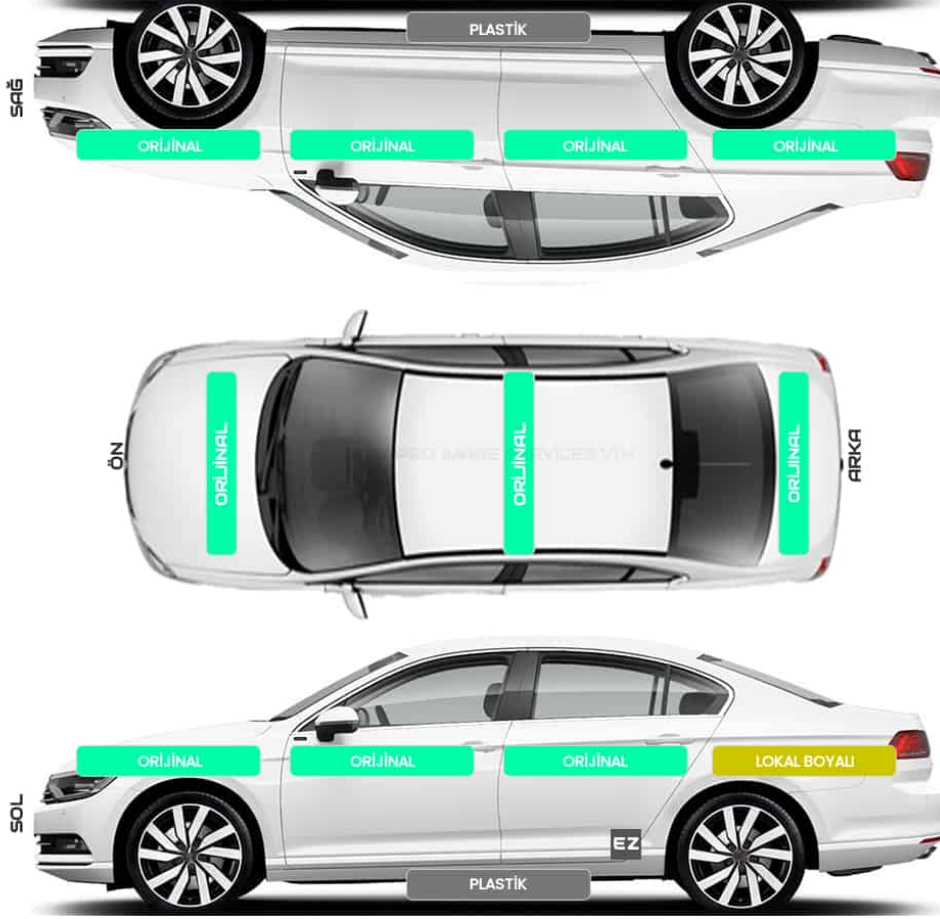
## KAPORTA VE BOYA KONTROLÜ

-Sağ ön kapıda, bagaj kapağında ve sol arka kapıda boyasız göçük düzeltmeler mevcut  
-Araçın muhtelif yerlerinde minimal düzeyde ezik ve çizikler mevcut

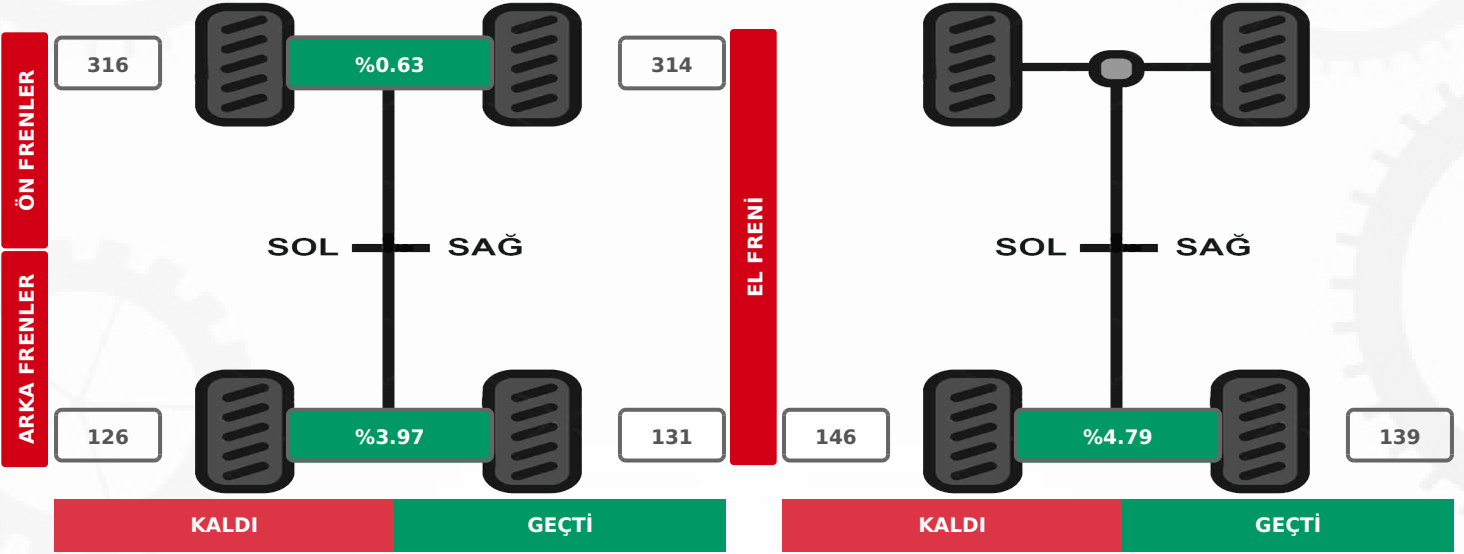
## FREN SÜSPANSİYON VE YANAL KAYMA

## SÜSPANSİYON TEST SONUÇLARI
