Sayfa : 1 / 18  
EKSPERTİZ BİLGİLENDİRME SAYFASI

- **NM435600006X88429** şasi numaralı araca ait ekspertiz raporudur.
- Rapor bilgilendirme sayfası dahil olmak üzere toplam 18 sayfadan oluşmaktadır. Orijinelliğini tüm sayfalarda bulunan karekodları okutarak sorgulayabilirsiniz.
- İşbu rapor Bursa Net Ekspertiz Otomotiv Servis Hizm. San.ve Tic. Ltd. Şti Alaaddin bey Mah. Ay Fatma Cad Mese-5 İş Merkezi C Blok No: 5 C/B, 16120 Nilüfer/Bursa VD:ÇEKİRGE VN:1911231291 TEL:05013410020
- 0224 441 00 20 tarafından düzenlenmiştir.

İşlem Tarihi:	08.10.2024   16:55:50 - 19:16:00	Şasi No:	NM435600006X88429
Marka :	TOFAS-FIAT	Model	EGEA CROSS STREET 1.6 M.JET 130 DCT / 2022

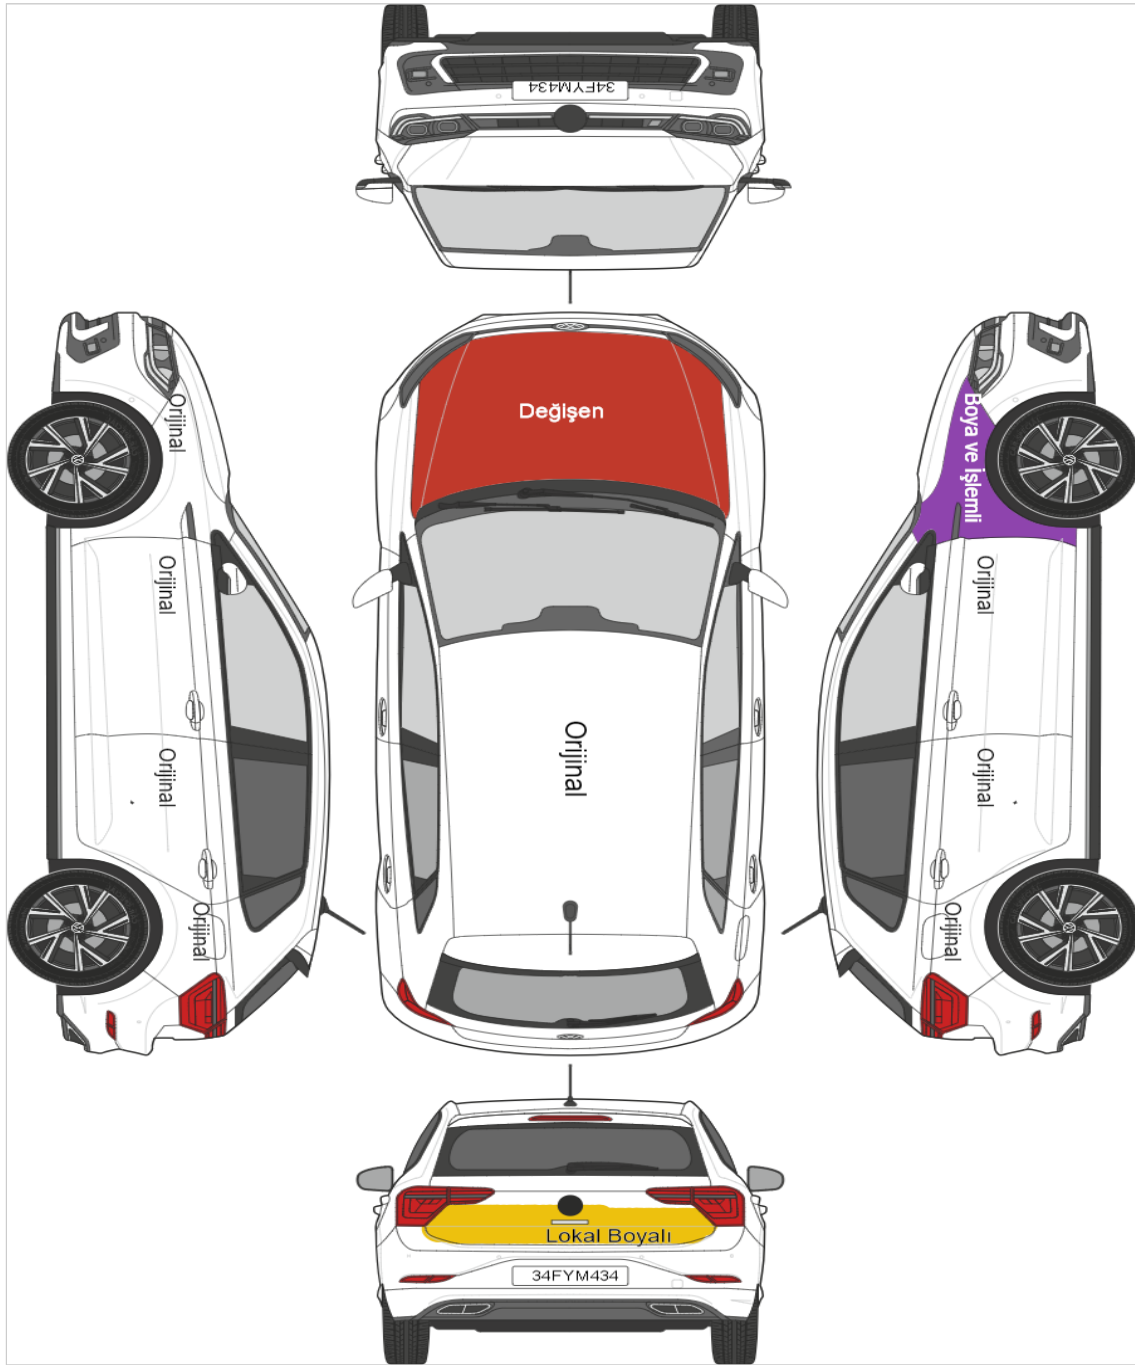
BOYA KAPORTA DIŞ KONTROLLER

BOYALI	DEĞİŞEN	LOKAL BOYALI	ORİJİNAL	BOYALI İŞLEMLİ	DOLU GÖÇÜĞÜ	HASARLI	EZİK GÖÇÜK	SÖKÜLÜP TAKILMIŞ
--------	---------	--------------	----------	----------------	-------------	---------	------------	------------------

BOYA KAPORTA KONTROLLERİ 2 SAYFADAN OLUŞMAKTADIR

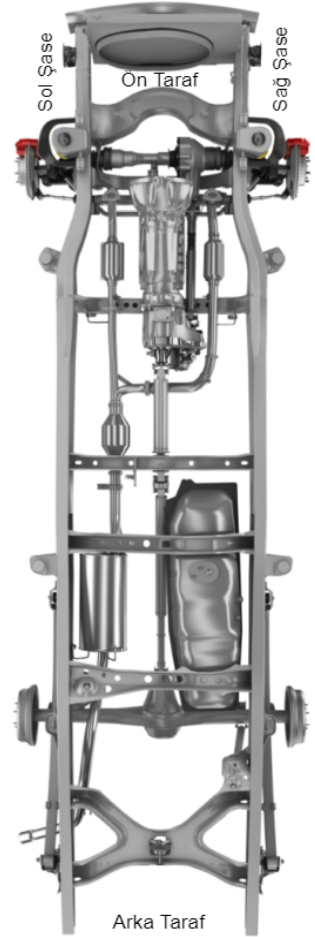
### ARAÇ DİREK & ŞASİ KONTROLLERİ

Sol Orta Direk	Orijinal	Sol Ön Cam Direği	Orijinal
Sol Arka Üst Direk	Orijinal	Sol Ön Basamak	Orijinal
Sol Arka Basamak	Orijinal	Sol Ön Kapı İç Direk	Orijinal
Sol Çamurluk Kilit Karşılığı	Orijinal	Sol Üst Direk	Orijinal
Sağ Orta Direk	Orijinal	Sağ Ön Cam Direği	Orijinal
Sağ Arka Üst Direk	Orijinal	Sağ Ön Basamak	Orijinal
Sağ Arka Basamak	Orijinal	Sağ Ön Kapı İç Direk	Orijinal
Sağ Çamurluk Kilit Karşılığı	Orijinal	Sağ Üst Direk	Orijinal

Sol Şasi	
Sağ Şasi
