# DYNOPLUS - İZMİR YOLU ŞB

Rapor id : SP499ACA548

Alıcı: OTOPOİNT MOTORLU ARAÇLAR.. Araç: 34MBN951 - VF1RFB00873465019 - RENAULT Megane 2024 Otomatik - Kilometre : 9847

## KAPORTA VE BOYA KONTROLÜ

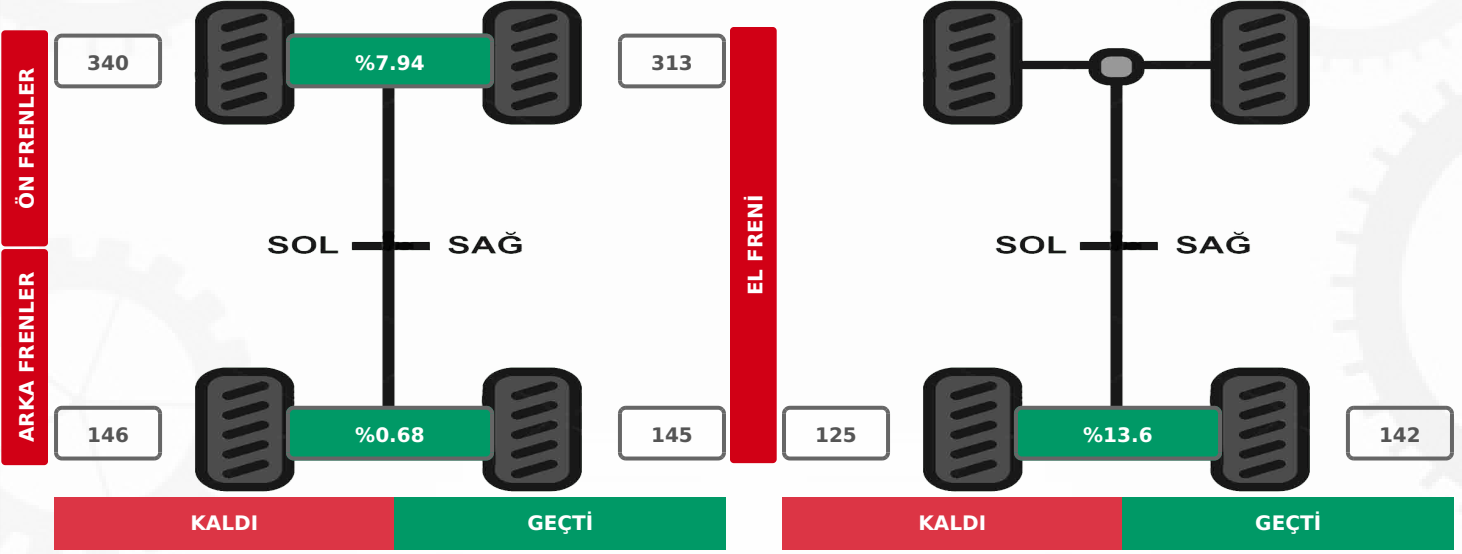
## FREN SÜSPANSİYON VE YANAL KAYMA

## SÜSPANSİYON TEST SONUÇLARI
