Sayfa : 1 / 15  
EKSPERTİZ BİLGİLENDİRME SAYFASI

- NMOMXXTACMNR73145 şasi numaralı araca ait ekspertiz raporudur.
- Rapor bilgilendirme sayfası dahil olmak üzere toplam 15 sayfadan oluşmaktadır. Orijinalliğini tüm sayfalarda bulunan karekodları okutarak sorgulayabilirsiniz.
- İşbu rapor Bursa Net Ekspertiz Otomotiv Servis Hizm. San.ve Tic. Ltd. Şti Alaëddin bey Mah. Ay Fatma Cad Mese-5 İş Merkezi C Blok No: 5 C/B, 16120 Nilüfer/Bursa VD:ÇEKİRGE VN:1911231291 TEL:05013410020
- 0224 441 00 20 tarafından düzenlenmiştir.

İşlem Tarihi:	27.07.2024   15:08:35 - 15:15:01	Şasi No:	NM0MXXTACMNR73145
Marka :	FORD	Model	TORNEO COURIER / 2022

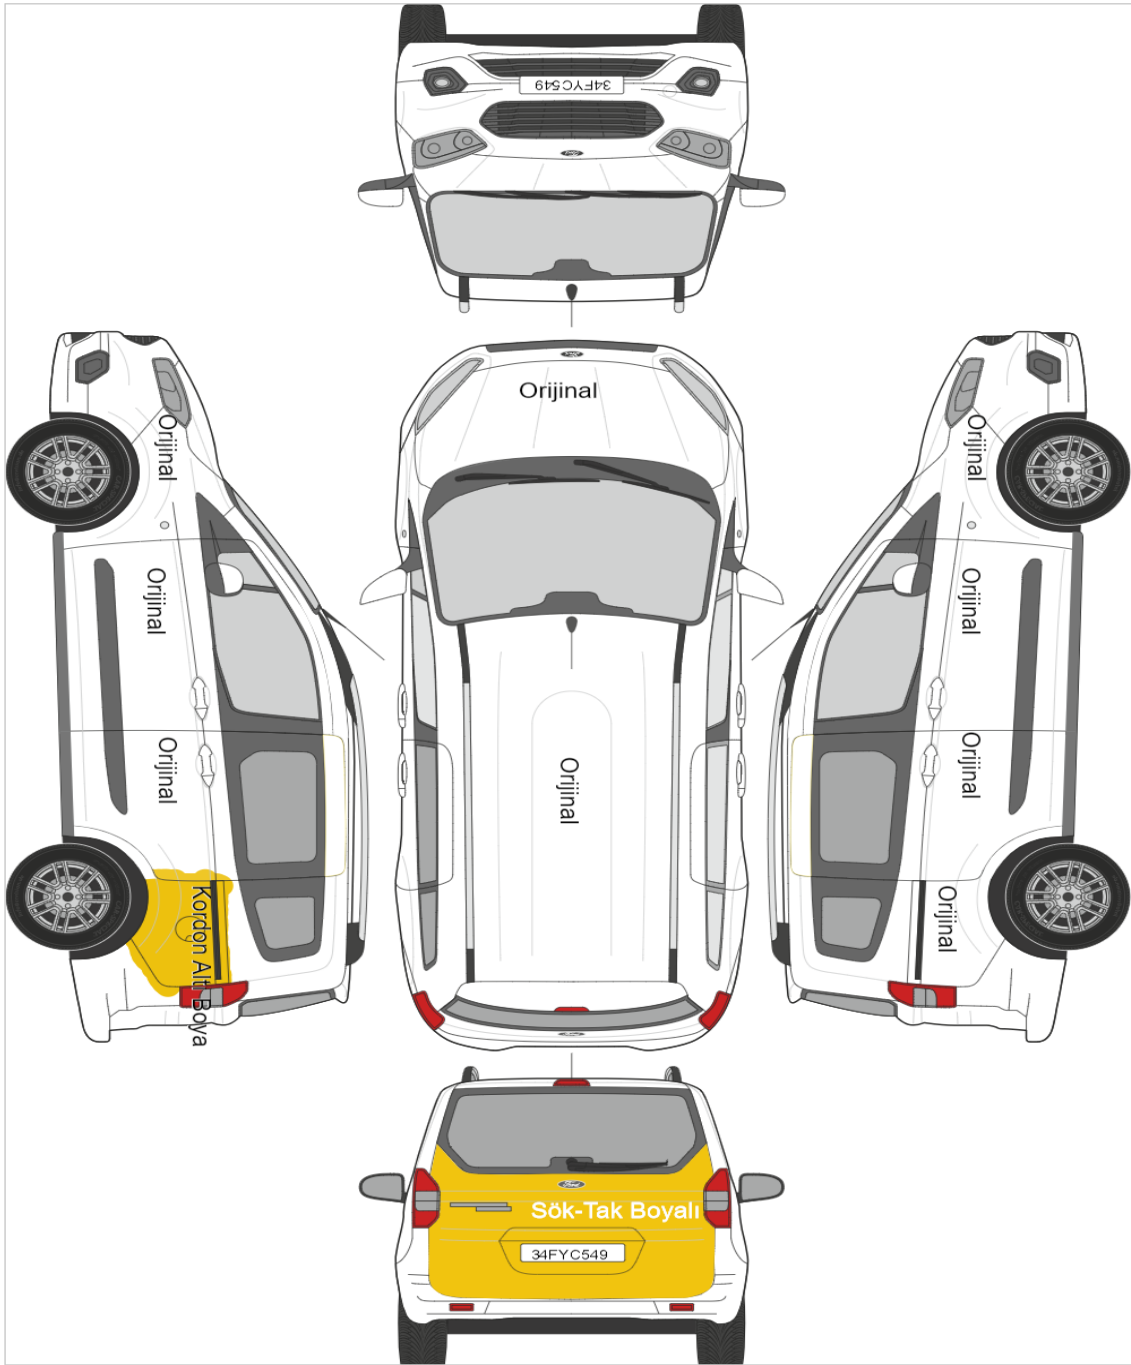
#### BOYA KAPORTA DIŞ KONTROLLER

BOYALI	DEĞİŞEN	LOKAL BOYALI	ORİJİNAL	BOYALI İŞLEMLİ	DOLU GÖÇÜĞÜ	HASARLI	EZİK GÖÇÜK	SÖKÜLÜP TAKILMIŞ

60. Sol Ön Şasi	Orijinal
61. Sağ Ön Şasi	Orijinal
62. Güneş Yanığı	Yok
63. Podye Sol	Orijinal
64. Podye Sağ	Orijinal
65. Amortisör Kulesi Sol	Orijinal
66. Amortisör Kulesi Sağ	Orijinal
67. Sol Üst Direk	Orijinal
68. Sağ Üst Direk	Orijinal
69. Sol Ön Direk	Orijinal
70. Sağ Ön Direk	Orijinal
71. Sol Kapı Orta Direk	Orijinal
72. Sağ Kapı Orta Direk	Orijinal
73. Sol Arka Çamurluk Kilit Karşılığı	Orijinal
74. Sağ Arka Çamurluk Kilit Karşılığı	Orijinal
75. Sol Alt Marşpiyel	Plastik Kaplama
76. Sağ Alt Marşpiyel	Plastik Kaplama
77. Ön Panel	Plastik
78. Arka Panel	! Boyalı
79. Ön Tampon	Plastik
80. Arka Tampon	Plastik
81. Taban Sacı	Sağlam
82. Bagaj İç Havuz Sacı	Orijinal
83. Sağ Ön Çamurluk Davlumbazı	Sağlam
84. Sol Ön Çamurluk Davlumbazı	Sağlam
85. Sağ Arka Çamurluk Davlumbazı	Sağlam
86. Sol Arka Çamurluk Davlumbazı	Sağlam
87. Çizik/Gamze/Göçükler	! Var

ARKA PANEL BOYALI İŞLEMLİ.
