EKSPERTİZ NO 20261005102121

PLAKA : 34PCS497  
MARKA : RENAULT  
MODEL : CLIO  
ÜRETİM YILI : 2025  
ŞASE NO : VF1RJA00775852111  
MOTOR HACMI : 999 cc  
MOTOR GÜCÜ : 90 hp  
VİTES TÜRÜ : Otomatik  
YAKIT TÜRÜ : Benzin  
ARAÇ RENGİ : GRİ  
GİRİŞ KİLOMETRE : 18.216  
ÇIKIŞ KİLOMETRE : 18.216  
GİRİŞ TARİHİ : 05.10.2026 10:21  
ÇIKIŞ TARİHİ : 05.10.2026 12:34

OTOPoint MOTORLU ARAÇLAR FULL  
EKSPERTİZ  
EKSPERTİZ PAKETİ

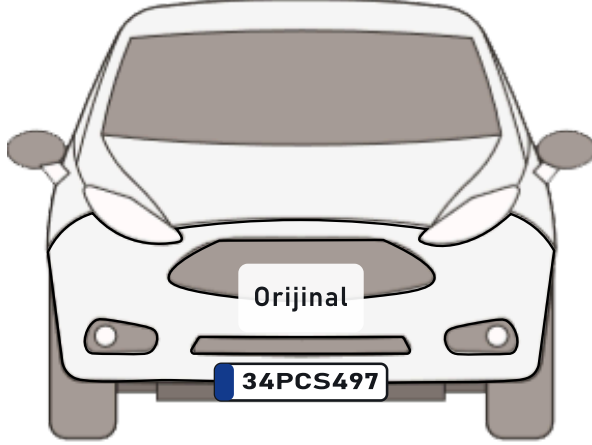
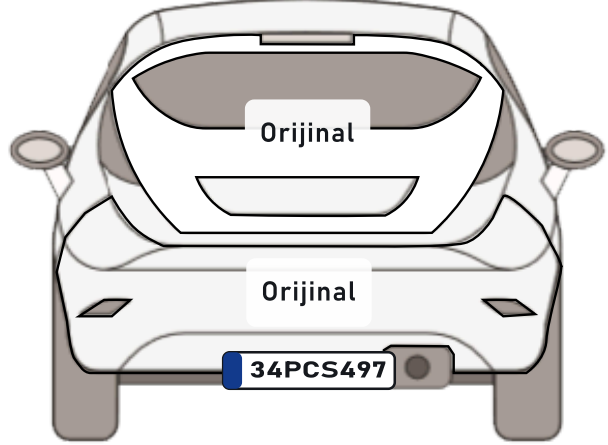
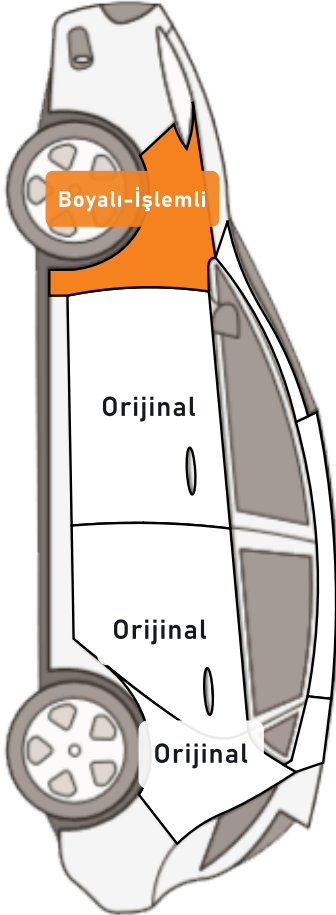
BOYA KAPORTA DIŞ KONTROLLER

## 1 Boyalı

0 değişen parça. Şase orijinal.

| Sol Ön Çamurluk | BOYALI-İŞLEMLİ |

| Ezikler ve Çizikler | VAR |

| Sol Ön Çamurluk | BOYALI-İŞLEMLİ |
