Sayfa : 1 / 18
EKSPERTİZ BİLGİLENDİRME SAYFASI

İşlem Tarihi:	30.08.2024 09:22:13 - 11:56:00	Şasi No:	UU1J9220367795286
Marka :	DACIA	Model	LODGY / 2021

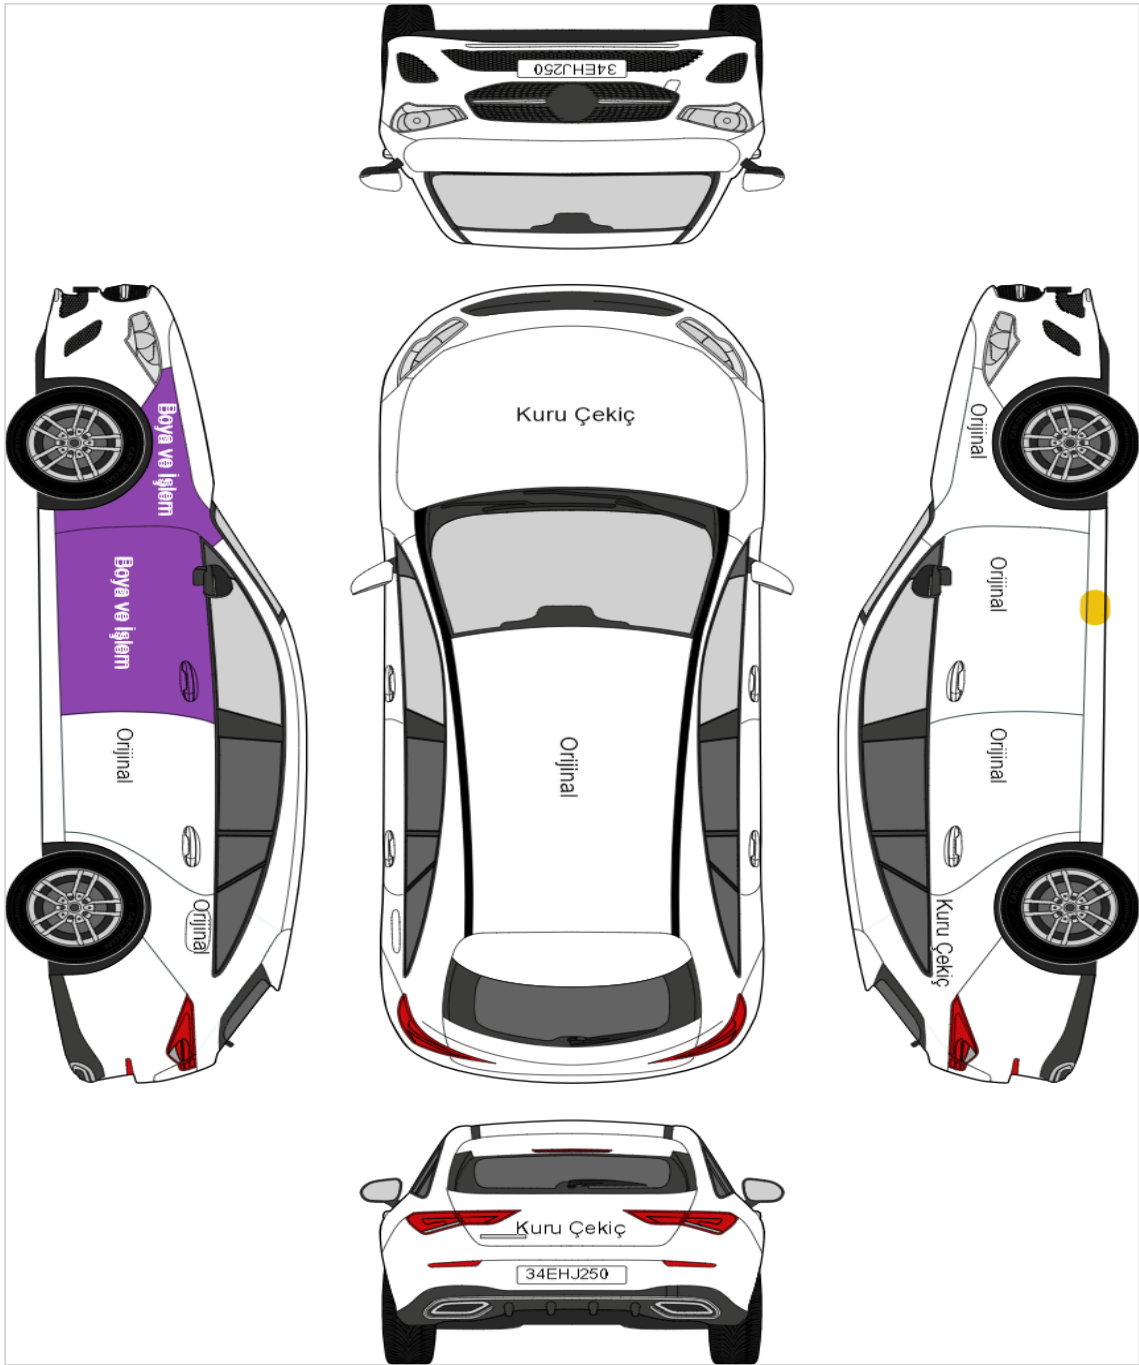
BOYA KAPORTA DIŞ KONTROLLER

BOYALI	DEĞİŞEN	LOKAL BOYALI	ORİJİNAL	BOYALI İŞLEMLİ	DOLU GÖÇÜĞÜ	HASARLI	EZİK GÖÇÜK	SÖKÜLÜP TAKILMIŞ
--------	---------	--------------	----------	----------------	-------------	---------	------------	------------------

60. Sol Ön Şasi	Orijinal
61. Sağ Ön Şasi	Orijinal
62. Güneş Yanığı	Yok
63. Podye Sol	Orijinal
64. Podye Sağ	Orijinal
65. Amortisör Kulesi Sol	Orijinal
66. Amortisör Kulesi Sağ	Orijinal
67. Sol Üst Direk	Orijinal
68. Sağ Üst Direk	Orijinal
69. Sol Ön Direk	Orijinal
70. Sağ Ön Direk	Orijinal
71. Sol Kapı Orta Direk	Orijinal
72. Sağ Kapı Orta Direk	Orijinal
73. Sol Arka Çamurluk Kilit Karşılığı	Orijinal
74. Sağ Arka Çamurluk Kilit Karşılığı	Orijinal
75. Sol Alt Marşpiyel	Orijinal
76. Sağ Alt Marşpiyel	! Lokal Boyalı
77. Ön Panel	Orijinal
78. Arka Panel	Orijinal
79. Ön Tampon	Plastik
80. Arka Tampon	Plastik
81. Taban Sacı	Sağlam
82. Bagaj İç Havuz Sacı	Orijinal
83. Sağ Ön Çamurluk Davlumbazı	Sağlam
84. Sol Ön Çamurluk Davlumbazı	Sağlam
85. Sağ Arka Çamurluk Davlumbazı	Sağlam
86. Sol Arka Çamurluk Davlumbazı	Sağlam
87. Çizik/Gamze/Göçükler	! Var

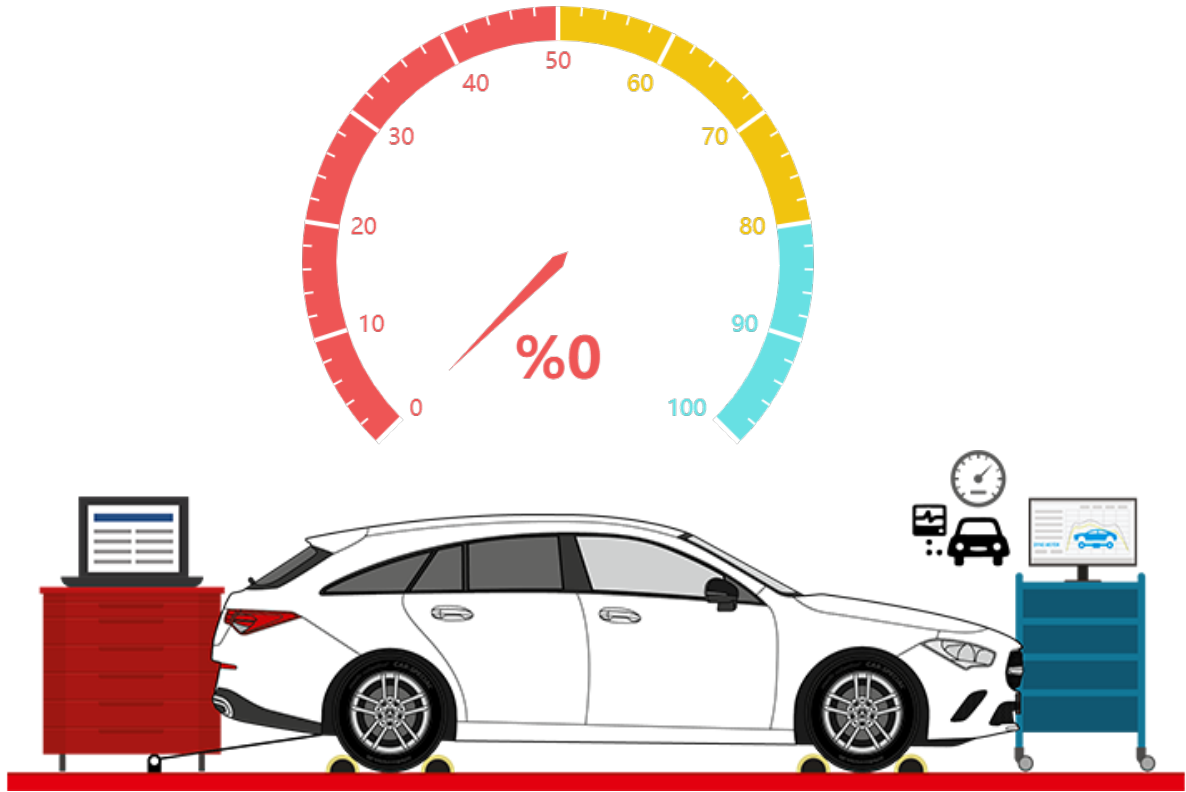
DYNO MOTOR PERFORMANS TEST SONUCU

Aracın Motor Gücü (KW)	70 KW - 94 BG
Ölçülen Motor Gücü (KW)	0 KW - 0 BG
Üretilen Anlık Performans (%)	% 0

MÜŞTERİ BİLGİSİ DÂHİLİNDE DYNO TEST YAPILMAMIŞTIR. YOL TESTİ YAPILDI.
