Sayfa : 1 / 17  
EKSPERTİZ BİLGİLENDİRME SAYFASI

İşlem Tarihi:	13.09.2024   10:32:15 - 10:46:10	Şasi No:	WVWZZZ3CZJE107018
Marka :	VOLKSWAGEN	Model	PASSAT / 2017

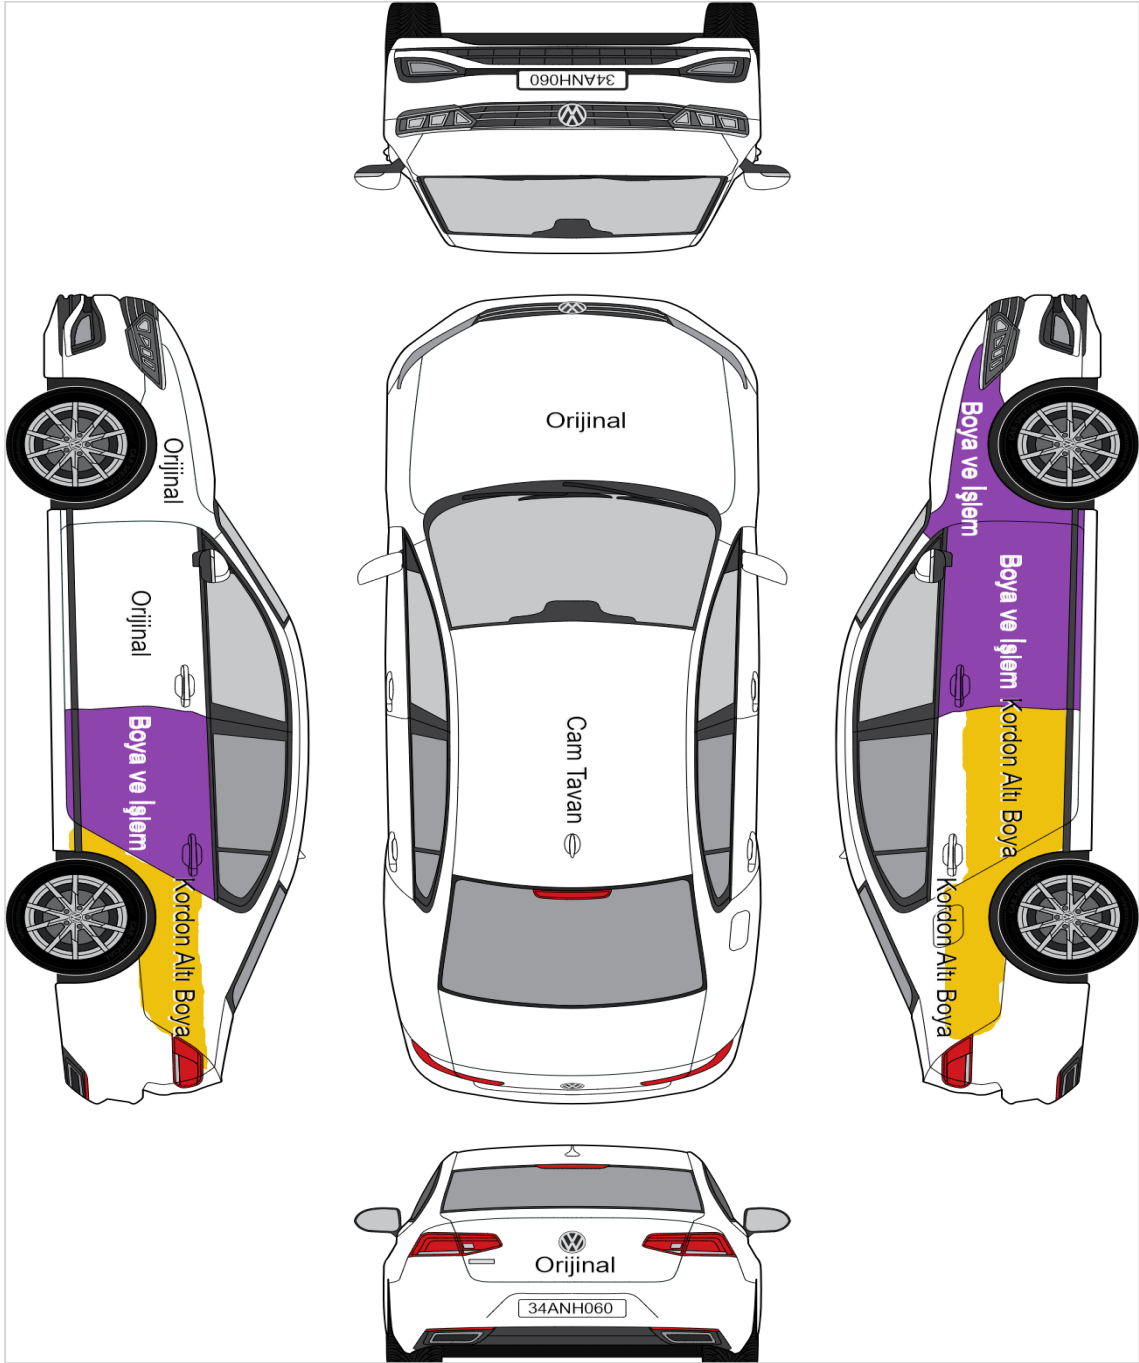
BOYA KAPORTA DIŞ KONTROLLER

BOYALI	DEĞİŞEN	LOKAL BOYALI	ORİJİNAL	BOYALI İŞLEMLİ	DOLU GÖÇÜĞÜ	HASARLI	EZİK GÖÇÜK	SÖKÜLÜP TAKILMIŞ
--------	---------	--------------	----------	----------------	-------------	---------	------------	------------------

BOYA KAPORTA KONTROLLERİ 2 SAYFADAN OLUŞMAKTADIR

MOTOR KAPUTTA TAŞ İZLERİ MEVCUT.

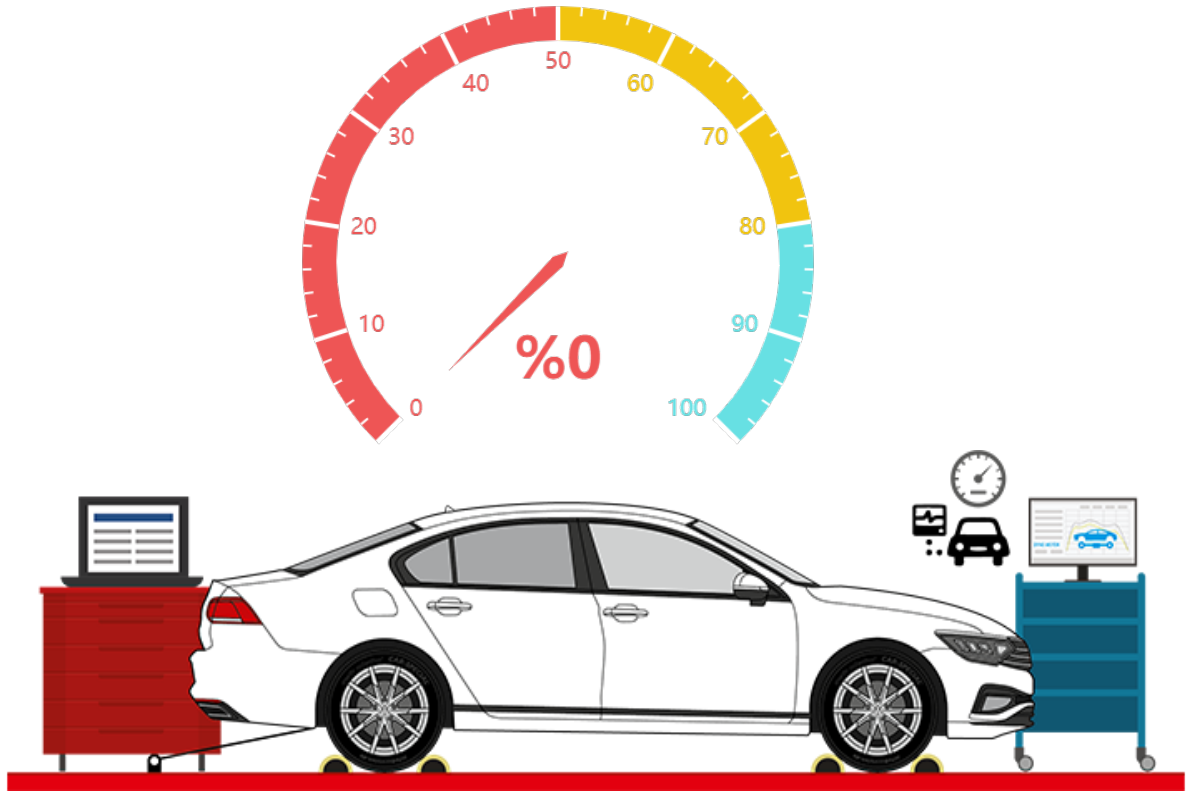
### DYNO MOTOR PERFORMANS TEST SONUCU

Aracın Motor Gücü (KW)	110 KW - 147 BG
Ölçülen Motor Gücü (KW)	0 KW - 0 BG
Üretilen Anlık Performans (%)	% 0

MÜŞTERİ BİLGİSİ DÂHİLİNDE DYNO TEST YAPILMAMIŞTIR. YOL TESTİ YAPILDI.
