# DYNOPLUS - İZMİR YOLU ŞB

Alıcı: OTOPOİNT MOTORLU ARAÇLAR.. Araç: 34FBR613 - VF1RFB00569024086 - RENAULT Megane 2022 Otomatik Benzin - Kilometre : 49827

## KAPORTA VE BOYA KONTROLÜ

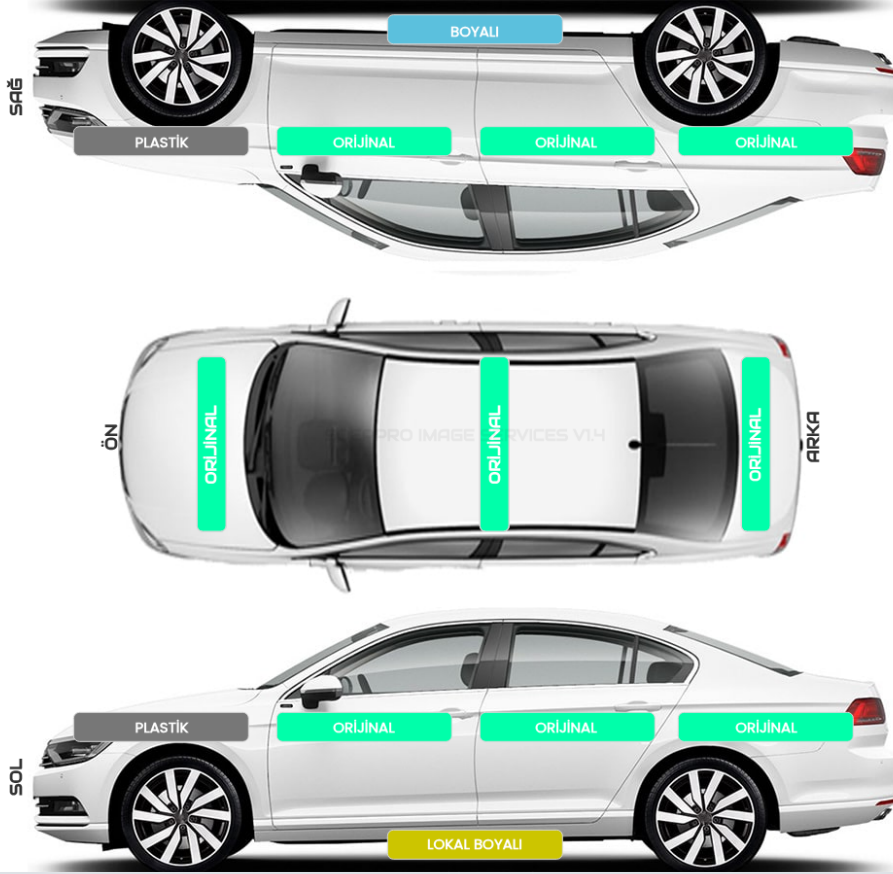
Aracın muhtelif yerlerinde minimal düzeyde ezik ve çizikler mevcut  
Sağ ön far değişmiş  
Sol arka çamurlukta boyasız göçük düzeltme mevcut
