# DYNOPLUS - İZMİR YOLU ŞB

Rapor tarihi : 2025-12-26 19:39:00

Rapor id : SP988HEG939

Araç: 80AAK393 - YV1MZ32T0K2170968 - VOLVO V40 Otomatik Benzin - Kilometre : 65900

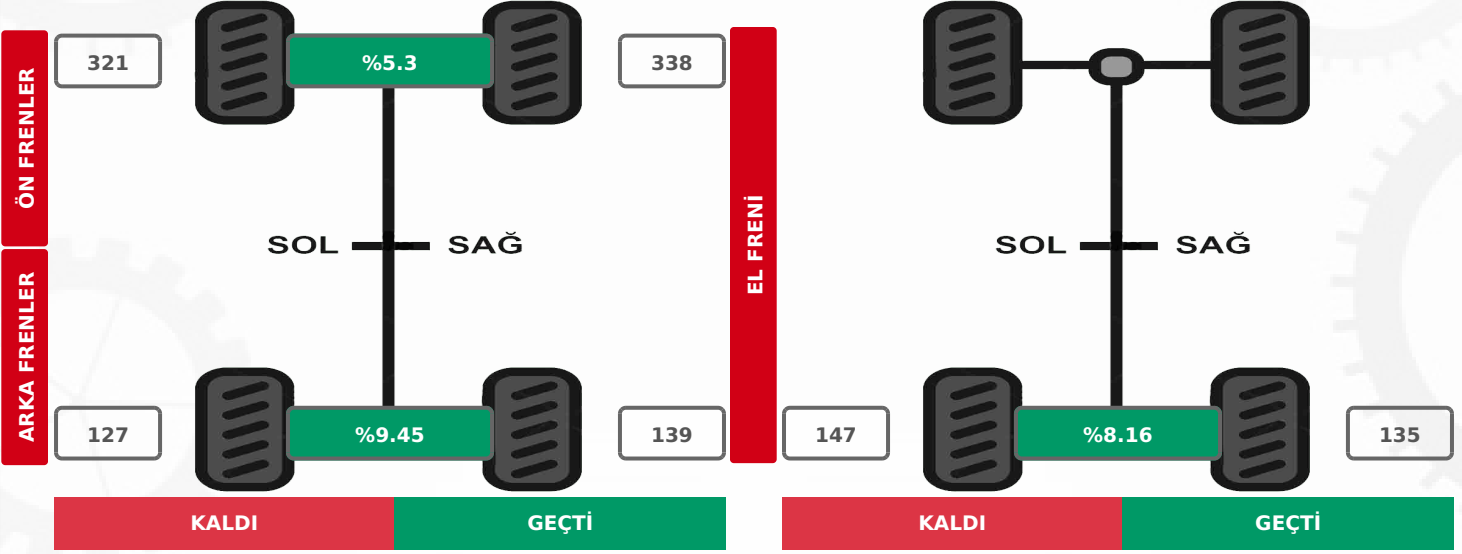
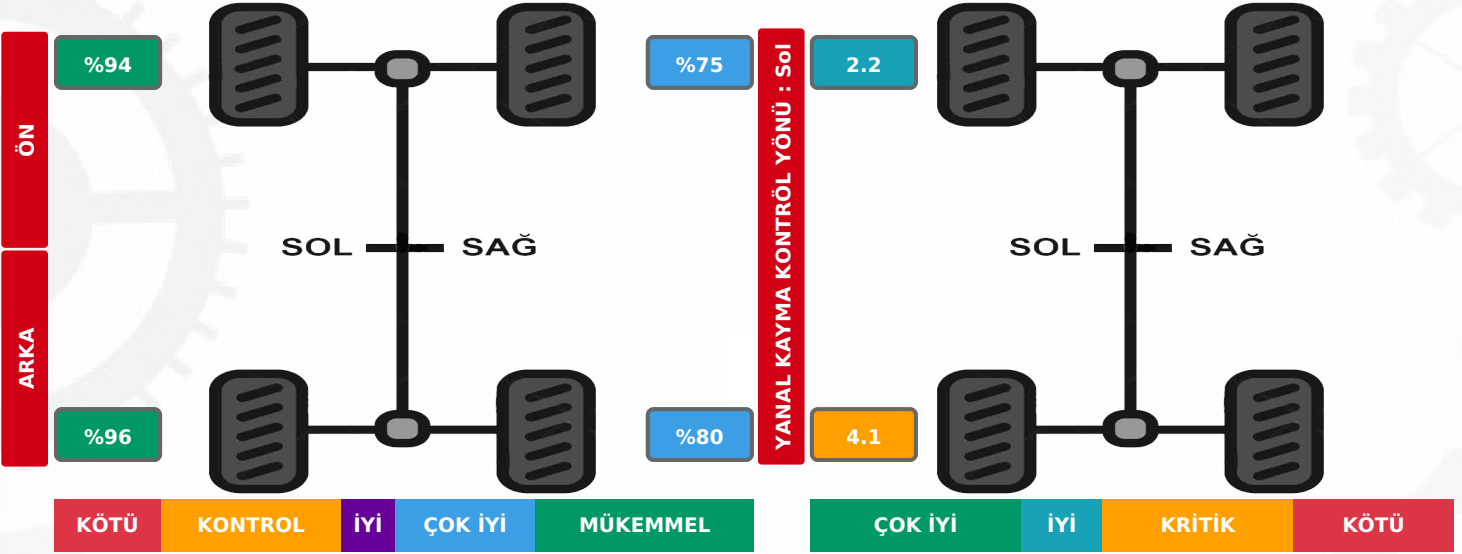
## FREN SÜSPANSİYON VE YANAL KAYMA

## SÜSPANSİYON TEST SONUÇLARI

## YANAL KAYMA TEST SONUÇLARI
