EKSPERTİZ NO 20261007111448

PLAKA 34HVV549

PLAKA : 34HVV549  
MARKA : FIAT  
MODEL : EGEA  
ÜRETİM YILI : 2023  
ŞASE NO : NM43560000U108469  
MOTOR HACMI : 1598 cc  
MOTOR GÜCÜ : 130 hp  
VİTES TÜRÜ : Otomatik  
YAKIT TÜRÜ : Dizel  
ARAÇ RENGİ : BEYAZ  
GİRİŞ KİLOMETRE : 41.724  
ÇIKIŞ KİLOMETRE : 41.724  
GİRİŞ TARİHİ : 07.10.2026 11:14  
ÇIKIŞ TARİHİ : 07.10.2026 11:32

### OTOPOINT MOTORLU ARAÇLAR FULL EKSPERTİZ İÇERİĞİ

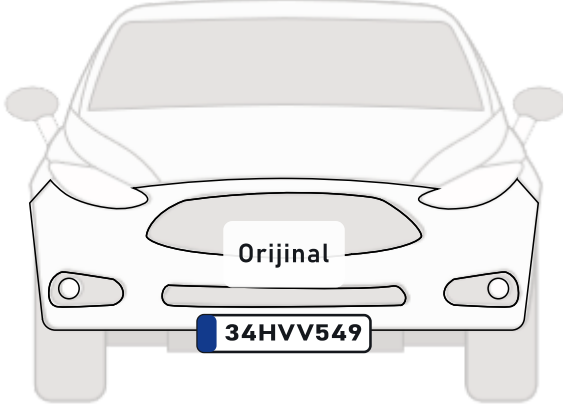
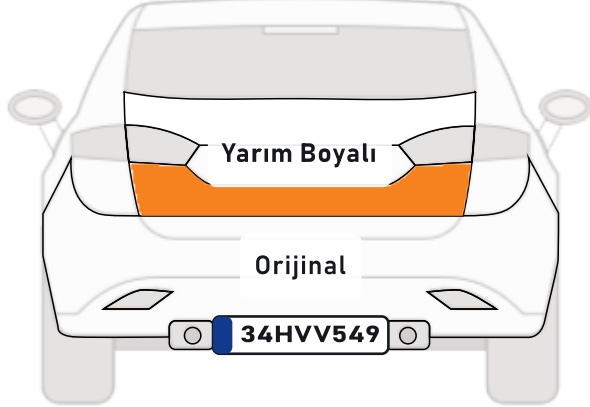
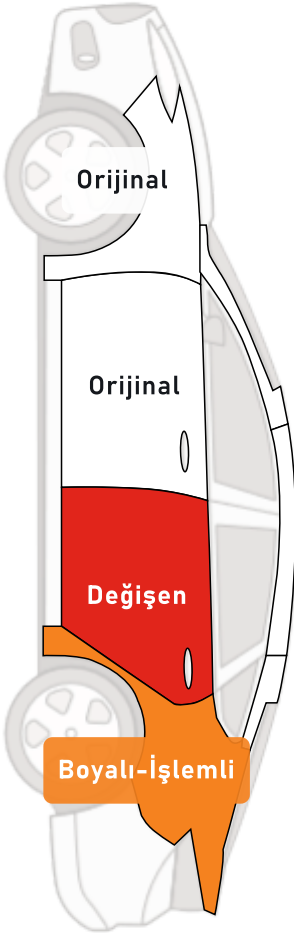
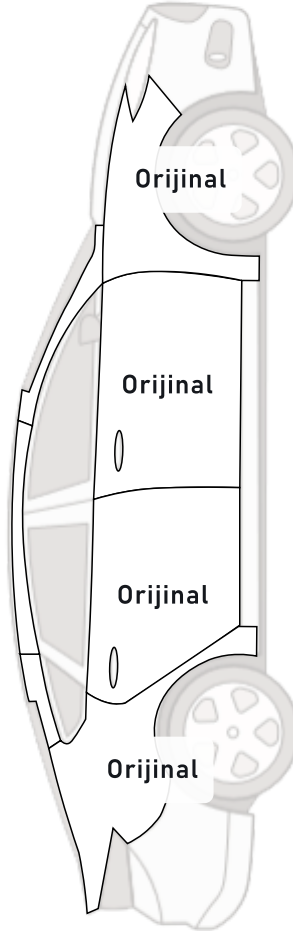
BOYA KAPORTA DIŞ KONTROLLER

BOYA KAPORTA KONTROLLERİ 2 SAYFADAN OLUŞMAKTADIR.

| Bagaj Kapağı | YARIM BOYALI | Sol Marşpiyel | YARIM BOYALI |
| Sol Arka Kapı | DEĞİŞEN | Sağ Marşpiyel | BOYALI |
| Sol Arka Çamurluk | BOYALI-İŞLEMLİ | | |

LASTİKLER 2023 YAZLIK  
SOL MARŞPIYELDE YARIM BOYA İŞLEM MEVCUT  
ARACIN MUHTELİF YERLERİNDE BOYASIZ DÜZELTME MEVCUT  
SOL ARKA ÇAMURLUK İÇİ BOYALI  
SOL FRANKART LOKAL BOYALI
