Sayfa : 1 / 17
EKSPERTİZ BİLGİLENDİRME SAYFASI

İşlem Tarihi:	06.11.2024 10:05:57 - 12:41:00	Şasi No:	NM435600006X43269
Marka :	FIAT	Model	EGEA / 2022

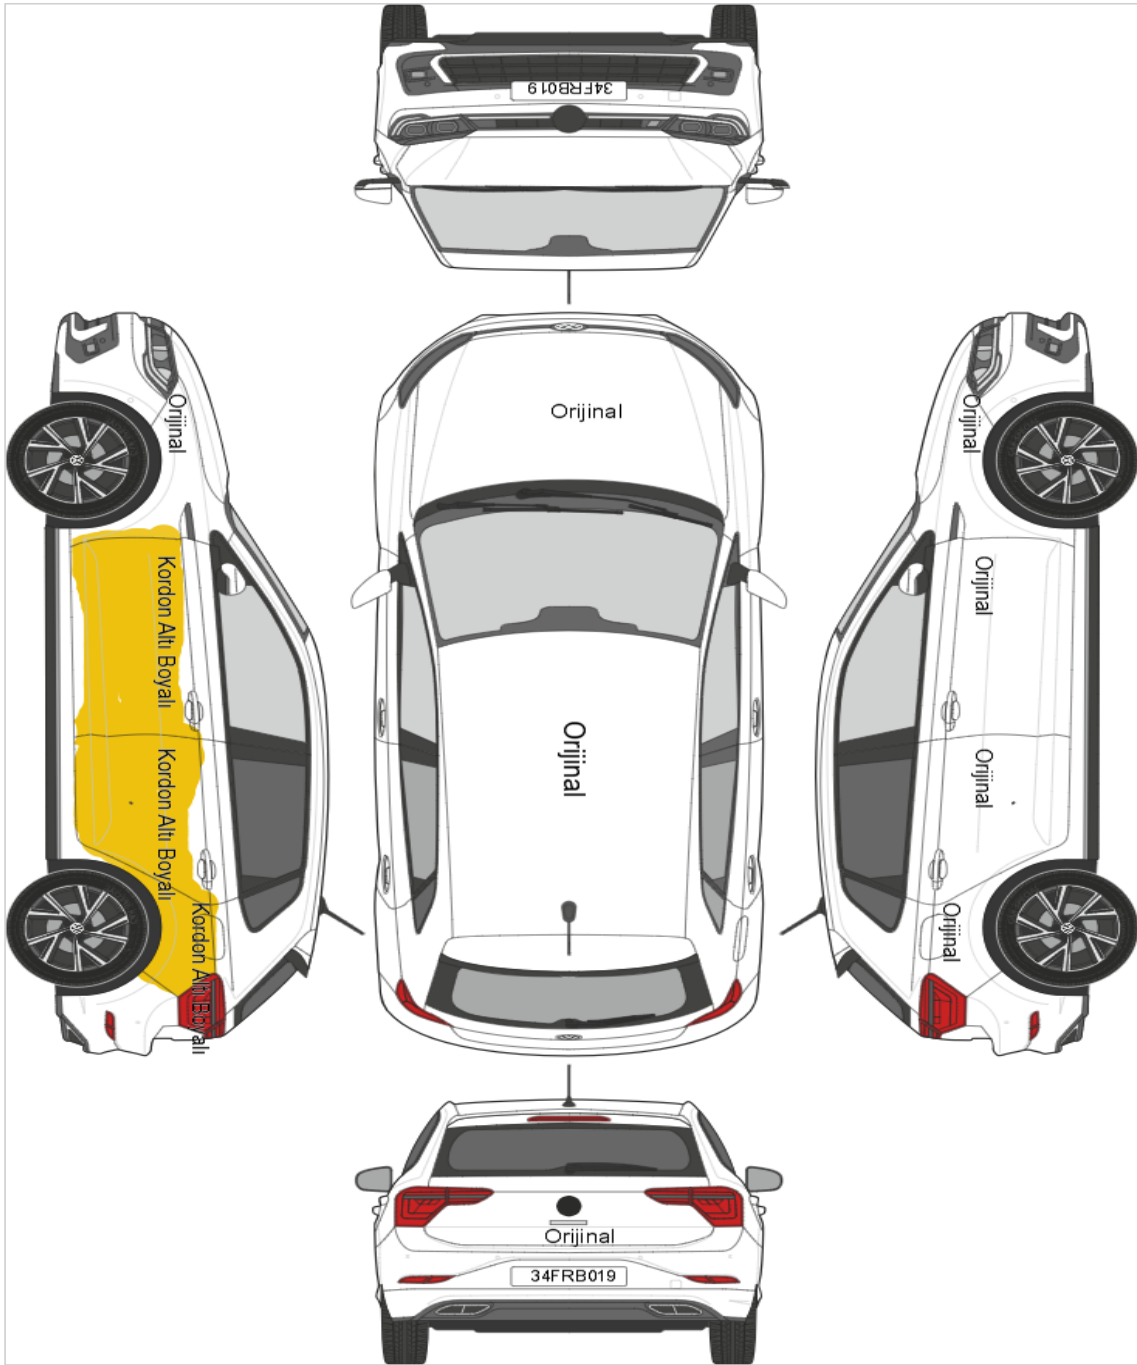
BOYA KAPORTA DIŞ KONTROLLER

BOYALI	DEĞİŞEN	LOKAL BOYALI	ORİJİNAL	BOYALI İŞLEMLİ	DOLU GÖÇÜĞÜ	HASARLI	EZİK GÖÇÜK	SÖKÜLÜP TAKILMIŞ
--------	---------	--------------	----------	----------------	-------------	---------	------------	------------------

60. Sol Ön Şasi	Orijinal
61. Sağ Ön Şasi	Orijinal
62. Güneş Yanığı	Yok
63. Podye Sol	Orijinal
64. Podye Sağ	Orijinal
65. Amortisör Kulesi Sol	Orijinal
66. Amortisör Kulesi Sağ	Orijinal
67. Sol Üst Direk	Orijinal
68. Sağ Üst Direk	Orijinal
69. Sol Ön Direk	Orijinal
70. Sağ Ön Direk	Orijinal
71. Sol Kapı Orta Direk	Orijinal
72. Sağ Kapı Orta Direk	Orijinal
73. Sol Arka Çamurluk Kilit Karşılığı	Orijinal
74. Sağ Arka Çamurluk Kilit Karşılığı	Orijinal
75. Sol Alt Marşpiyel	Plastik Kaplama
76. Sağ Alt Marşpiyel	Plastik Kaplama
77. Ön Panel	Plastik
78. Arka Panel	Orijinal
79. Ön Tampon	Plastik
80. Arka Tampon	Plastik
81. Taban Sacı	Sağlam
82. Bagaj İç Havuz Sacı	Orijinal
83. Sağ Ön Çamurluk Davlumbazı	Sağlam
84. Sol Ön Çamurluk Davlumbazı	Sağlam
85. Sağ Arka Çamurluk Davlumbazı	Sağlam
86. Sol Arka Çamurluk Davlumbazı	Sağlam
87. Çizik/Gamze/Göçükler	! Var
