KADE OTO EKSPERTİZ OTOMOTİV GIDA SANAYİ VE TİCARET  
ANONİM ŞİRKETİ  
ÜÇEVLER MAH. ERSAN SK. NO:12/A NİLÜFER/BURSA

Rapor no.: 20260918162324

Plaka : 34PHP249

| Araç Bilgileri | OTOPOINT MOTORLU ARAÇLAR FULL EKSPERTİZ İçeriği |
|---|---|
| MODEL.....EGEA | SÜSPANSİYON..... YOK |

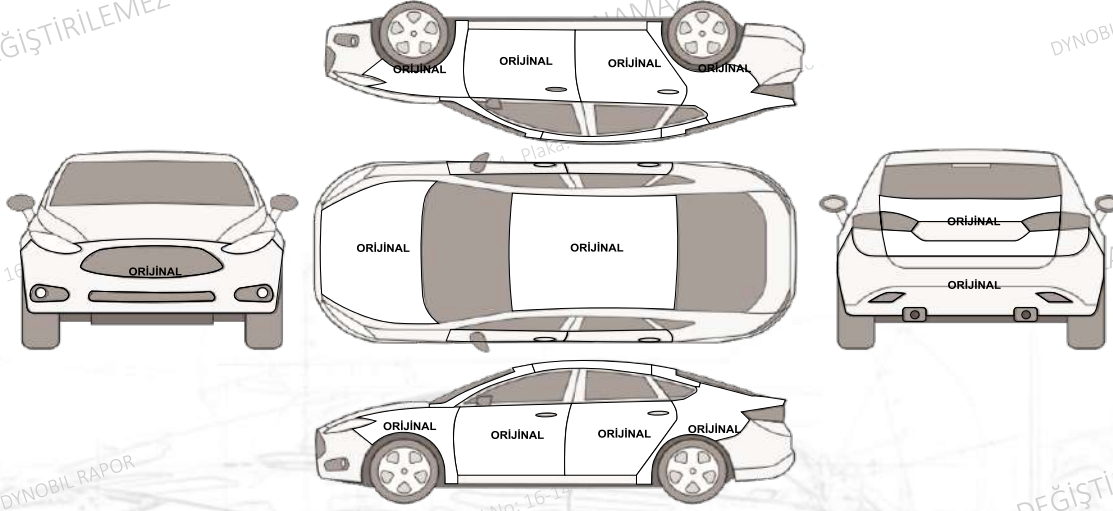
## KAPORTA EKSPERTİZ RAPORU

| Ön Panel | ORIJINAL | Bagaj Kapağı | ORIJINAL |
| Ön Kaput | ORIJINAL | Arka Panel | ORIJINAL |
| Tavan | ORIJINAL | Dolu Göçükleri | YOK |
| Sol Marşbiyel | PLASTİK | Sağ Marşbiyel | PLASTİK |
| Karasörde ezik ve çizikler | VAR | | |
