Sayfa : 1 / 19
EKSPERTİZ BİLGİLENDİRME SAYFASI

- VF1RFB00268994600 şasi numaralı araca ait ekspertiz raporudur.
- Rapor bilgilendirme sayfası dahil olmak üzere toplam 19 sayfadan oluşmaktadır. Orijinelliğini tüm sayfalarda bulunan karekodları okutarak sorgulayabilirsiniz.
- İşbu rapor Bursa Net Ekspertiz Otomotiv Servis Hizm. San.ve Tic. Ltd. Şti Alaeddin bey Mah. Ay Fatma Cad Mese-5 İş Merkezi C Blok No: 5 C/B, 16120 Nilüfer/Bursa VD:ÇEKİRGE VN:1911231291 TEL:05013410020
- 0224 441 00 20 tarafından düzenlenmiştir.

İşlem Tarihi:	10.10.2024 12:46:03 - 16:26:00	Şasi No:	VF1RFB00268994600
Marka :	RENAULT	Model	MEGANE / 2022

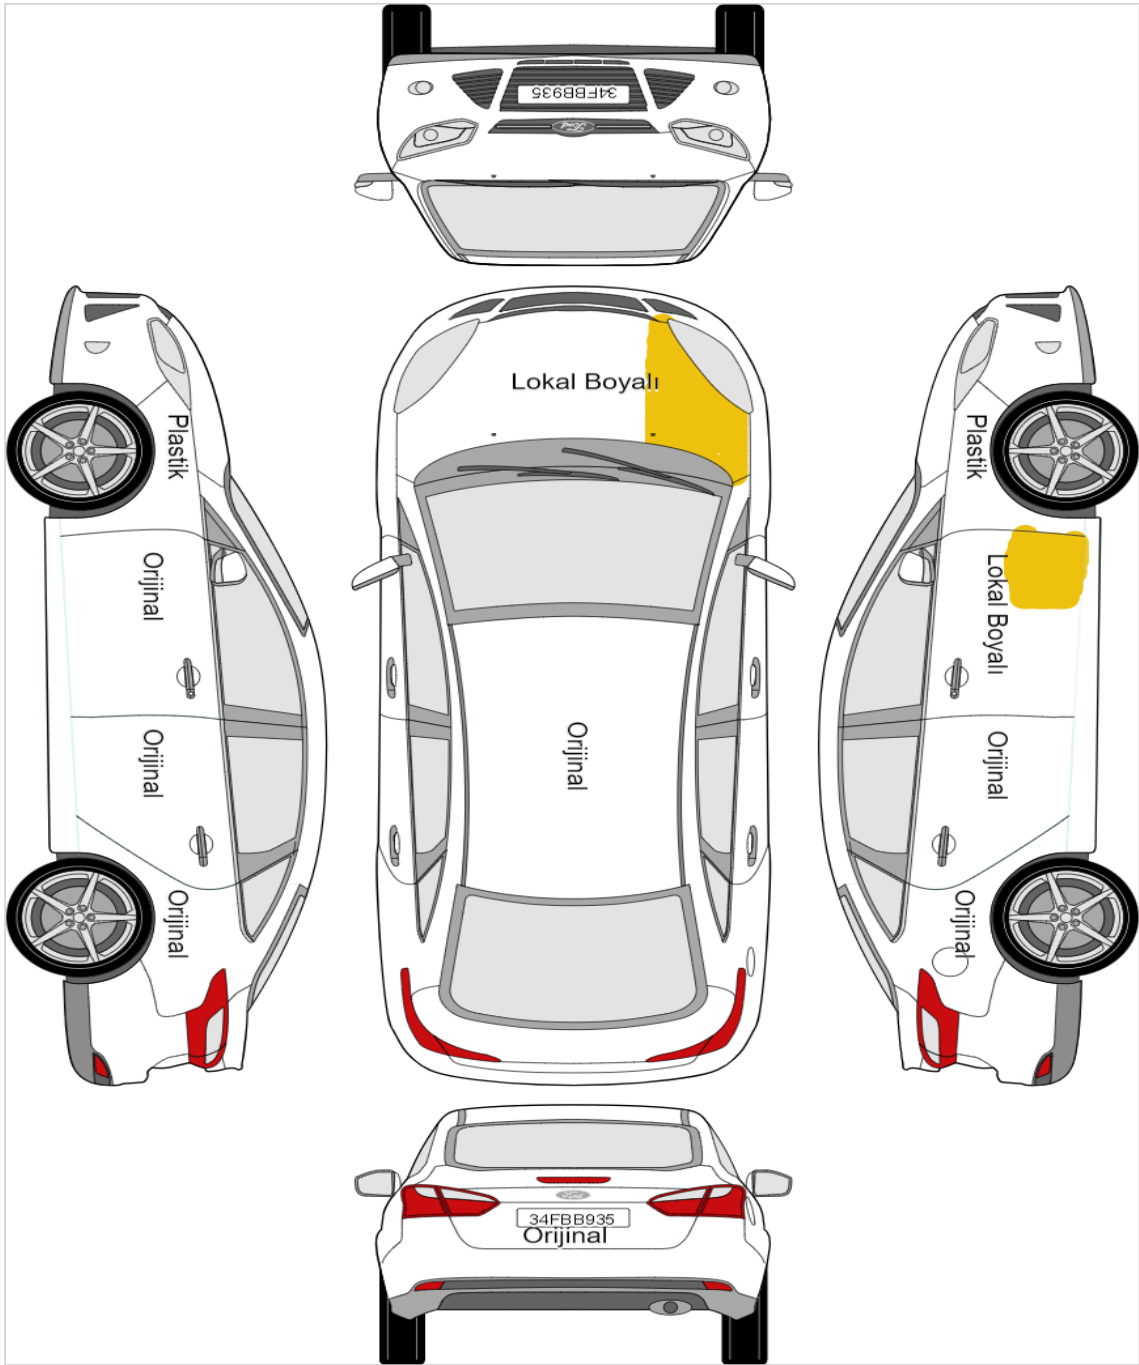
BOYA KAPORTA DIŞ KONTROLLER

BOYALI	DEĞİŞEN	LOKAL BOYALI	ORİJİNAL	BOYALI İŞLEMLİ	DOLU GÖÇÜĞÜ	HASARLI	EZİK GÖÇÜK	SÖKÜLÜP TAKILMIŞ
--------	---------	--------------	----------	----------------	-------------	---------	------------	------------------

60. Sol Ön Şasi	Orijinal
61. Sağ Ön Şasi	Orijinal
62. Güneş Yanığı	Yok
63. Podye Sol	Orijinal
64. Podye Sağ	Orijinal
65. Amortisör Kulesi Sol	Orijinal
66. Amortisör Kulesi Sağ	Orijinal
67. Sol Üst Direk	Orijinal
68. Sağ Üst Direk	Orijinal
69. Sol Ön Direk	Orijinal
70. Sağ Ön Direk	Orijinal
71. Sol Kapı Orta Direk	Orijinal
72. Sağ Kapı Orta Direk	Orijinal
73. Sol Arka Çamurluk Kilit Karşılığı	Orijinal
74. Sağ Arka Çamurluk Kilit Karşılığı	Orijinal
75. Sol Alt Marşpiyel	! Ezik
76. Sağ Alt Marşpiyel	Orijinal
77. Ön Panel	Plastik
78. Arka Panel	Orijinal
79. Ön Tampon	Plastik
80. Arka Tampon	Plastik
81. Taban Sacı	Sağlam
82. Bagaj İç Havuz Sacı	Plastik
83. Sağ Ön Çamurluk Davlumbazı	Sağlam
84. Sol Ön Çamurluk Davlumbazı	Sağlam
85. Sağ Arka Çamurluk Davlumbazı	Sağlam
86. Sol Arka Çamurluk Davlumbazı	Sağlam
87. Çizik/Gamze/Göçükler	! Var

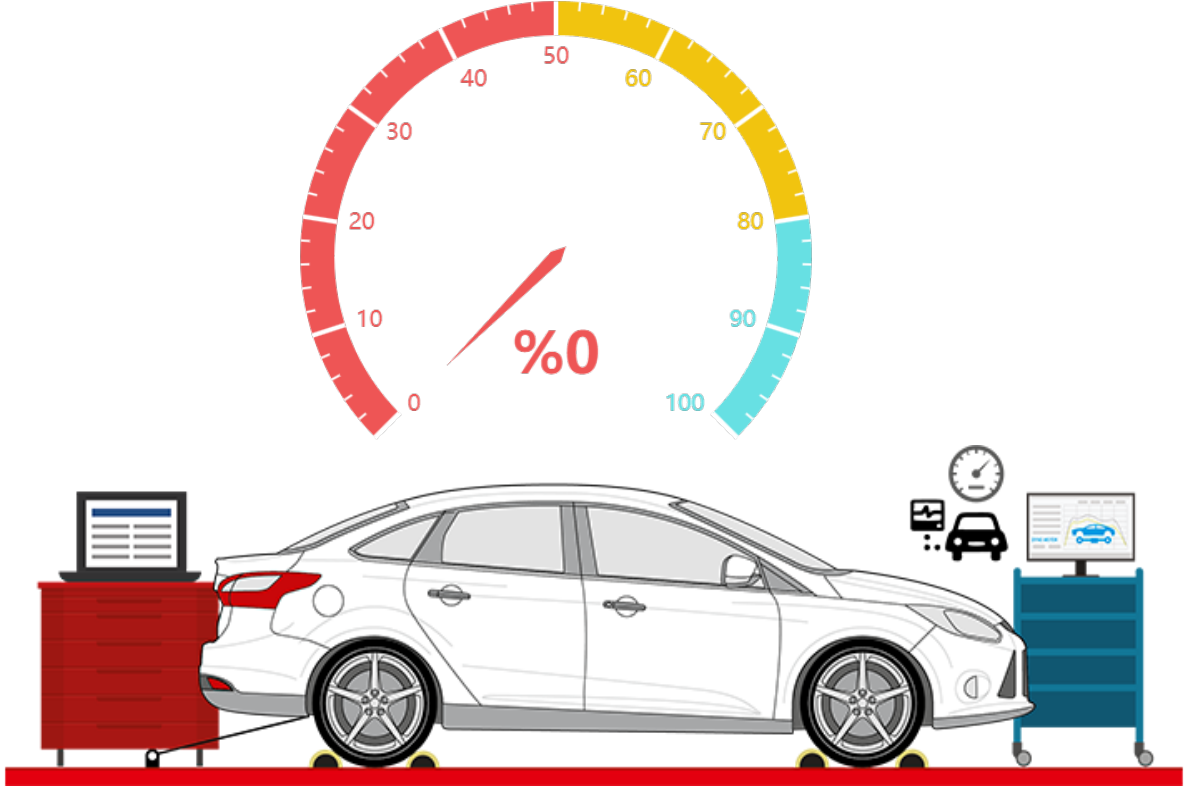
DYNO MOTOR PERFORMANS TEST SONUCU

Aracın Motor Gücü (KW)	85 KW - 114 BG
Ölçülen Motor Gücü (KW)	0 KW - 0 BG
Üretilen Anlık Performans (%)	% 0

MÜŞTERİ BİLGİSİ DÂHİLİNDE DYNO TEST YAPILMAMIŞTIR. YOL TESTİ YAPILDI.
