Sayfa : 1 / 18
EKSPERTİZ BİLGİLENDİRME SAYFASI

İşlem Tarihi:	04.11.2024 09:53:55 - 14:16:00	Şasi No:	NM435600006X89563
Marka :	TOFAS-FIAT	Model	EGEA CROSS STREET 1.6 M.JET 130 DCT / 2022

BOYA KAPORTA DIŞ KONTROLLER

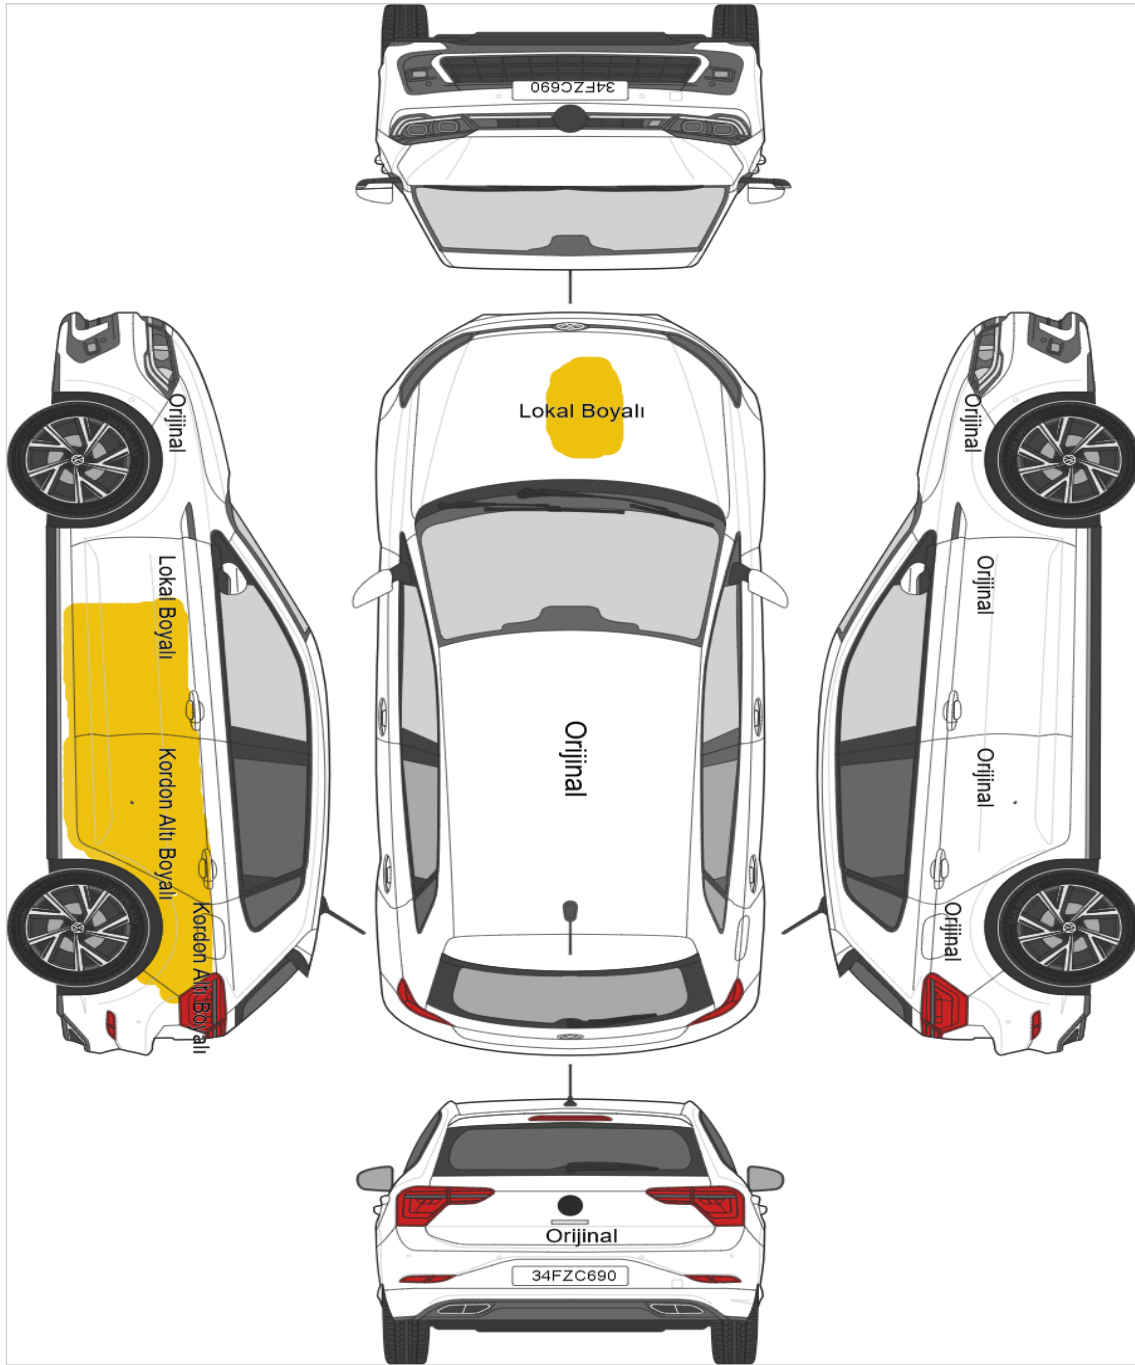
BOYALI	DEĞİŞEN	LOKAL BOYALI	ORİJİNAL	BOYALI İŞLEMLİ	DOLU GÖÇÜĞÜ	HASARLI	EZİK GÖÇÜK	SÖKÜLÜP TAKILMIŞ
--------	---------	--------------	----------	----------------	-------------	---------	------------	------------------

BOYA KAPORTA KONTROLLERİ 2 SAYFADAN OLUŞMAKTADIR

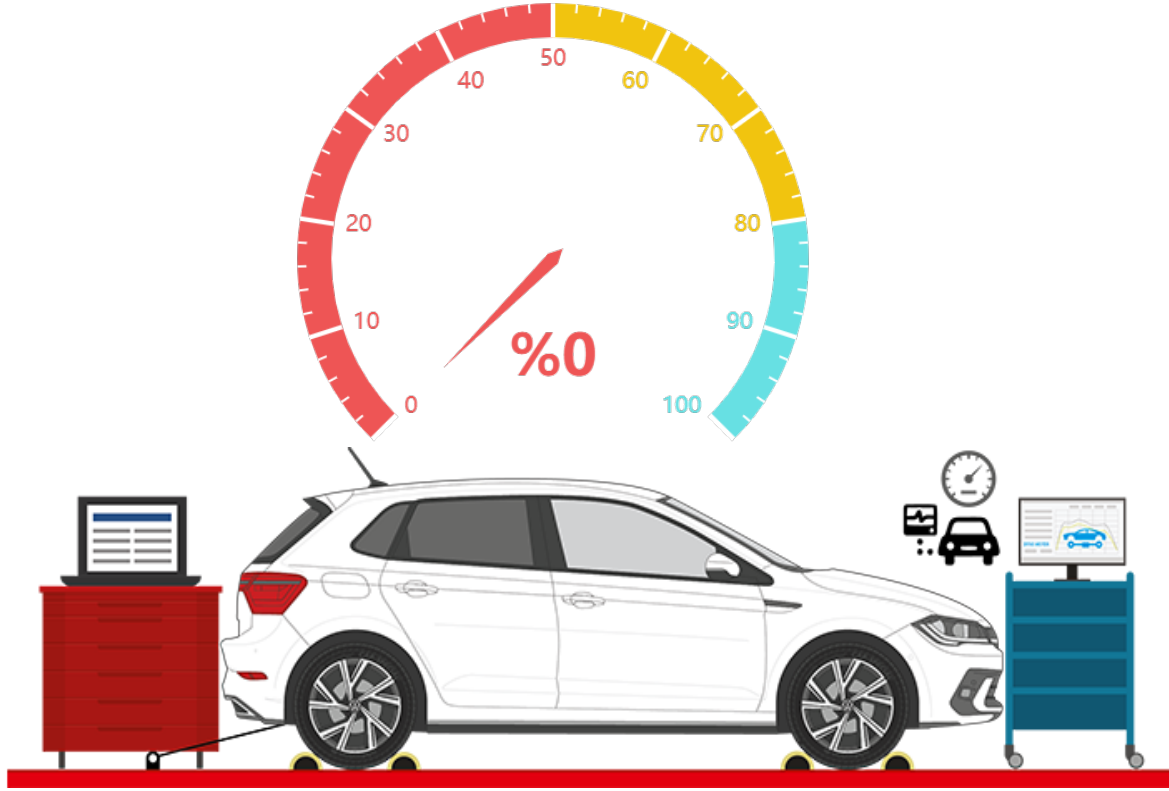
DYNO MOTOR PERFORMANS TEST SONUCU

Aracın Motor Gücü (KW)	96 KW - 129 BG
Ölçülen Motor Gücü (KW)	0 KW - 0 BG
Üretilen Anlık Performans (%)	% 0

MÜŞTERİ BİLGİSİ DÂHİLİNDE DYNO TEST YAPILMAMIŞTIR. YOL TESTİ YAPILDI.
