Sayfa : 1 / 15
EKSPERTİZ BİLGİLENDİRME SAYFASI

İşlem Tarihi:	13.08.2024 17:05:34 - 17:18:45	Şasi No:	NM0CXXTTRCLL49396
Marka :	FORD	Model	TRANSIT K.NET CIFT K.350L170TRENDKASALI E6.2 / 2020

BOYA KAPORTA DIŞ KONTROLLER

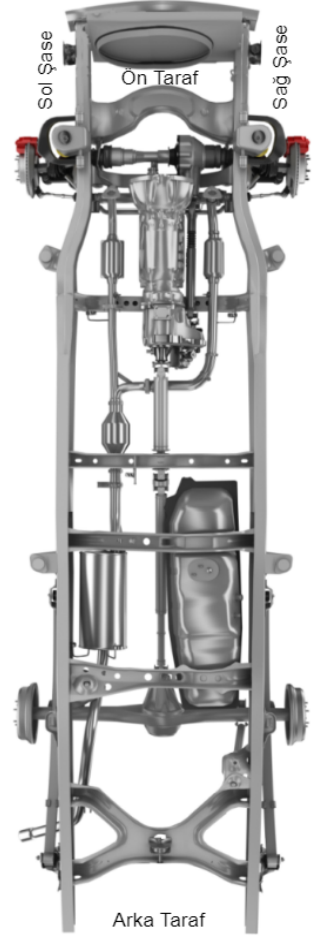
ARAÇ DİREK & ŞASI KONTROLLERİ

Sol Orta Direk	Orijinal	Sol Ön Cam Direği	Orijinal
Sol Arka Üst Direk	Orijinal	Sol Ön Basamak	Orijinal
Sol Arka Basamak	Orijinal	Sol Ön Kapı İç Direk	Orijinal
Sol Çamurluk Kilit Karşılığı	Orijinal	Sol Üst Direk	Boyalı
Sağ Orta Direk	Orijinal	Sağ Ön Cam Direği	Orijinal
Sağ Arka Üst Direk	Orijinal	Sağ Ön Basamak	Orijinal
Sağ Arka Basamak	Orijinal	Sağ Ön Kapı İç Direk	Orijinal
Sağ Çamurluk Kilit Karşılığı	Orijinal	Sağ Üst Direk	Orijinal

Sol Şasi	
Sağ Şasi
