# DYNOPLUS - İZMİR YOLU ŞB

Alıcı: OTOPOİNT MOTORLU ARAÇLAR.. Araç: 34MGJ107 - VF1RFB00973638868 - RENAULT Megane 2024 Otomatik Benzin - Kilometre : 2190

## KAPORTA VE BOYA KONTROLÜ

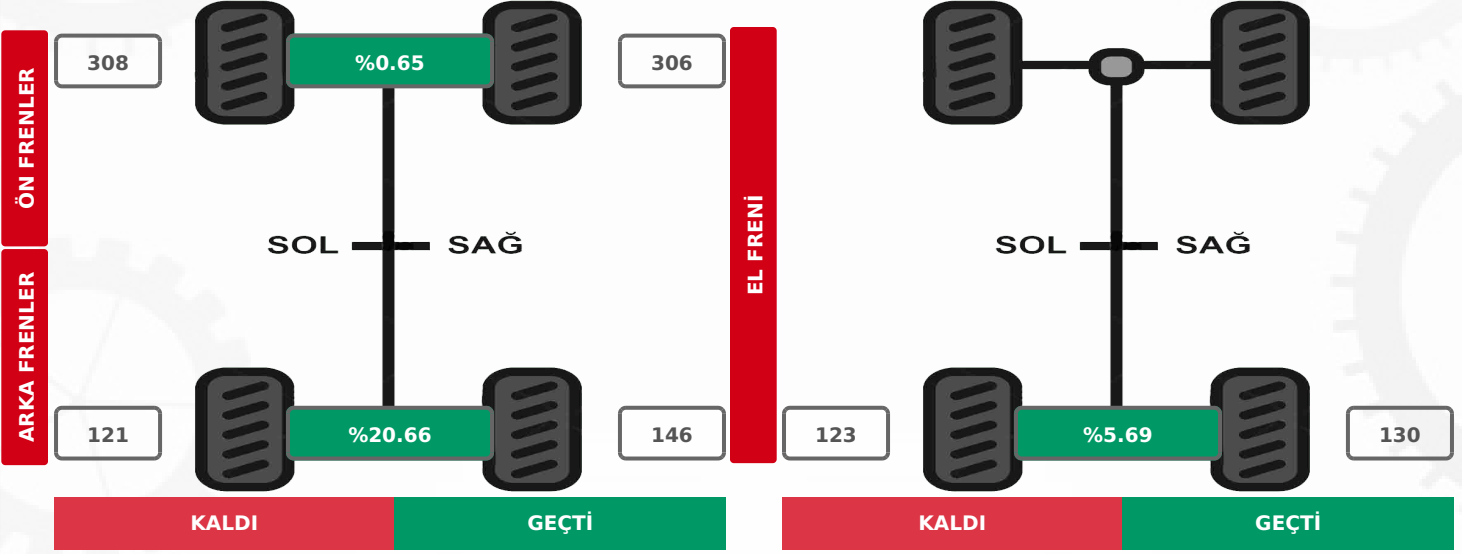
## FREN SÜSPANSİYON VE YANAL KAYMA

Araca yol testi yapılmış, sürüş esnasında motor, şanzıman ve süspansiyon sistemlerinde olumsuz bir durum gözlemlenmemiştir.
