KAPORTA VE BOYA KONTROLÜ

DYNOPLUS - İZMİR YOLU ŞB

Rapor id : SP249FED644

Alıcı: OTOPOINT MOTORLU ARAÇLAR.. Araç: 34NPU857 - NM0CXXTRCSA28134 - FORD Transit Manuel Dizel - Kilometre : 9534

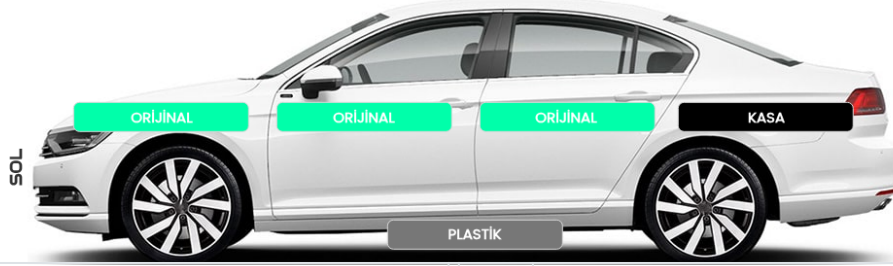
- O** ORJİNAL
- B** BOYALI
- İDB** İÇ DIŞ BOYALI
- STB** SÖK TAK BOYALI
- LB** LOKAL BOYALI
- D** DEĞİŞMİŞ
- ÇD** ÇIKMA DEĞİŞMİŞ
- KSD** KAPI SAÇI DEĞİŞMİŞ
- P** PLASTİK
- K** KAPLAMA
- C** CAM
- PY** PARÇA YOKTUR
- KS** KASA
- ST** SÖK TAK AYAR
- YB** YARIM BOYALI
- İNB** İNCE BOYALI
- LD** LOKAL DEĞİŞMİŞ

Aracın muhtelif yerlerinde minimal düzeyde ezik ve çizikler mevcut
