# Full Plus Ekspertiz+Ekstra

## 34EVF992

## Araç Bilgileri

| Rengi | BEYAZ | Model | Ranger |

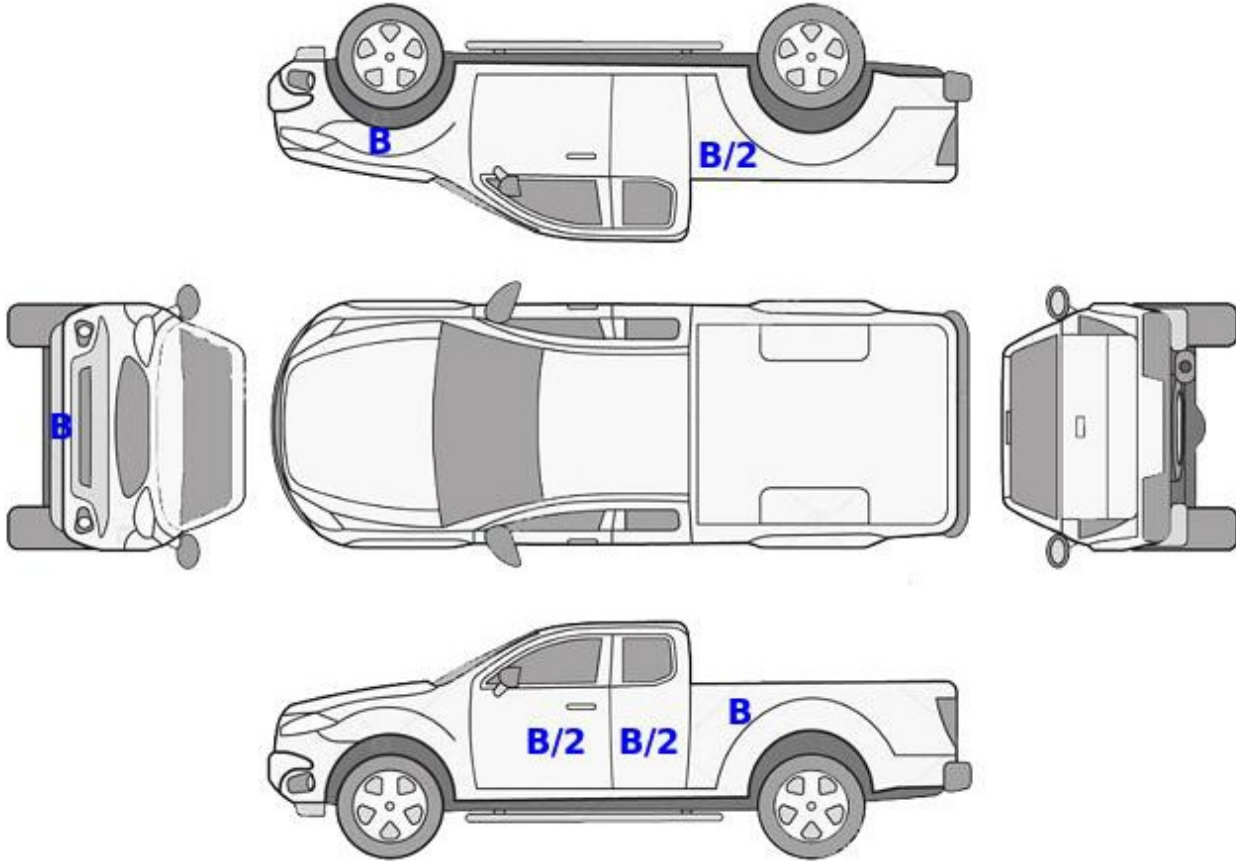
## Kaporta Kontrolü(Değişmiş Boyanmış kontrolü)

B: Boyalı

B/2: Lokal Boyalı

D: Değişmiş

| Parça Grubu | Parça ve Hasar |
|---|---|
| Marşbiyel, sol | Marşbiyel, sol - Boyalı |
| Marşbiyel, sağ | Marşbiyel, sağ - Lokal Boya |
