# DYNOPLUS - İZMİR YOLU ŞB

Rapor id : SP826CGE329

Alıcı: OTOPOİNT MOTORLU ARAÇLAR.. Araç: 34KKZ072 - WF02N1ER52RA33761 - FORD Coruier 2024 Manuel Dizel - Kilometre : 21989

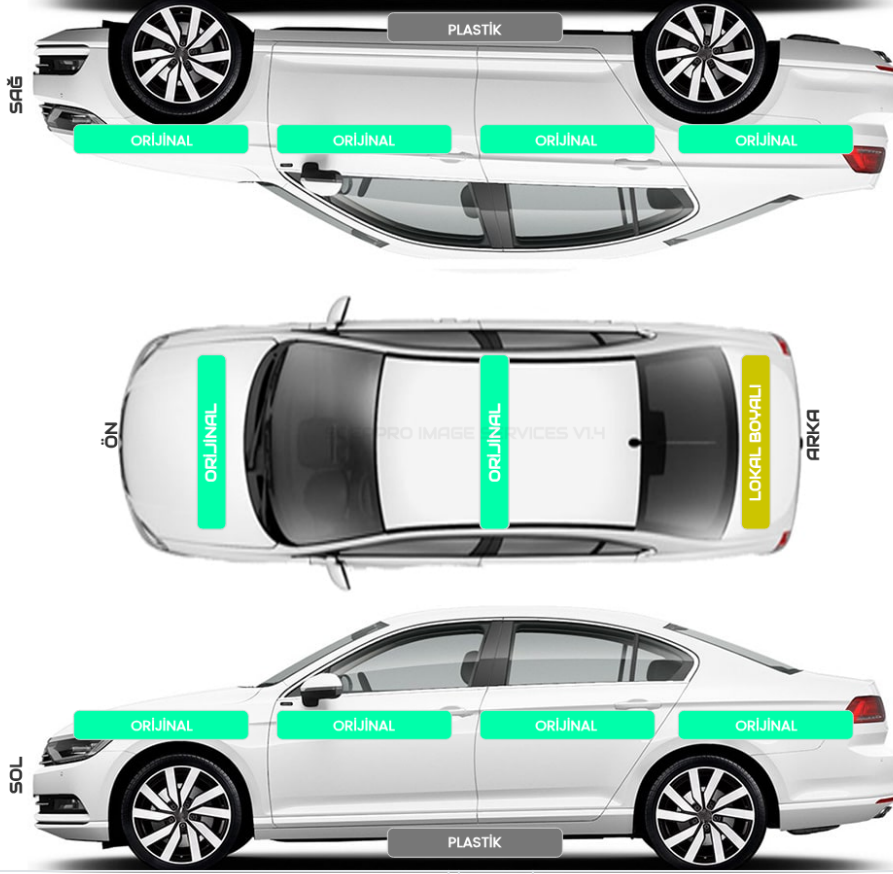
## KAPORTA VE BOYA KONTROLÜ

- O ORJİNAL
- B BOYALI
- IDB İÇ DIŞ BOYALI
- STB SÖK TAK BOYALI
- LB LOKAL BOYALI
- D DEĞİŞMİŞ
- ÇD ÇIKMA DEĞİŞMİŞ
- KSD KAPI SAÇI DEĞİŞMİŞ
- P PLASTİK
- K KAPLAMA
- C CAM
- PY PARÇA YOKTUR
- KS KASA
- ST SÖK TAK AYAR
- YB YARIM BOYALI
- İNB İNCE BOYALI

Aracın muhtelif yerlerinde minimal düzeyde ezik ve çizikler mevcut  
Bagaj kapağının civatalarında sök tak mevcut

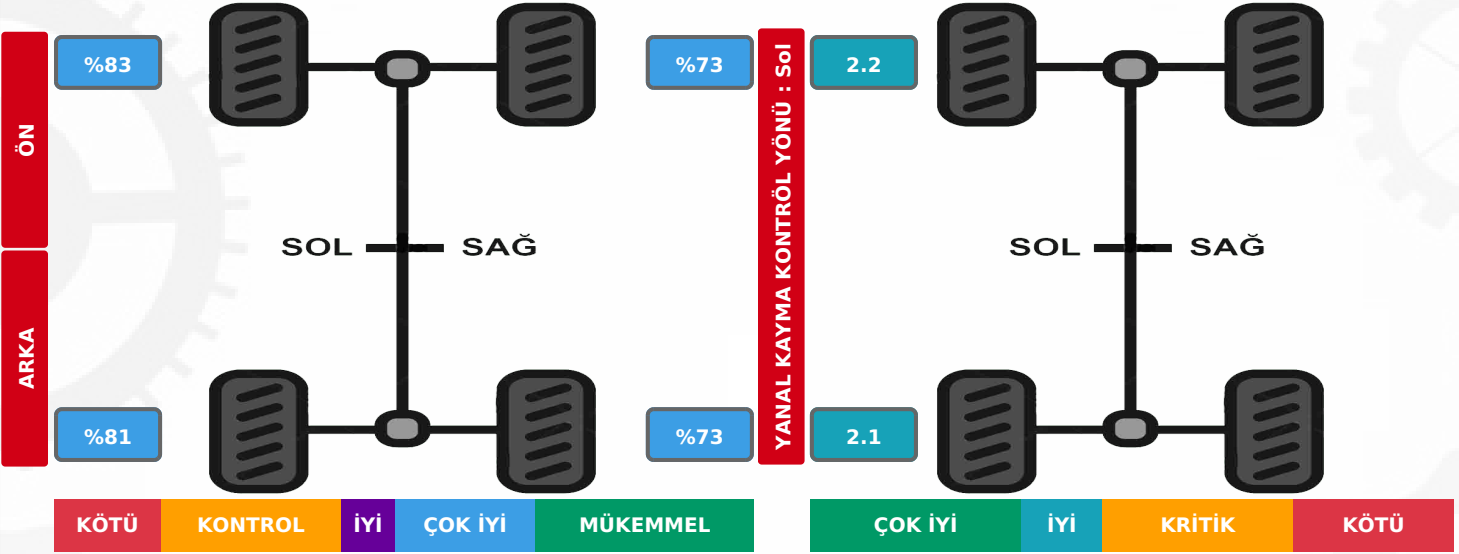
## YANAL KAYMA TEST SONUÇLARI

## SÜSPANSİYON TEST SONUÇLARI
