Sayfa : 1 / 18
EKSPERTİZ BİLGİLENDİRME SAYFASI

- NM0EXTTREPJ82892 şasi numaralı araca ait ekspertiz raporudur.
- Rapor bilgilendirme sayfası dahil olmak üzere toplam 18 sayfadan oluşmaktadır. Orijinalliğini tüm sayfalarda bulunan karekodları okutarak sorgulayabilirsiniz.
- İşbu rapor Bursa Net Ekspertiz Otomotiv Servis Hizm. San.ve Tic. Ltd. Şti Alaëddin bey Mah. Ay Fatma Cad Mese-5 İş Merkezi C Blok No: 5 C/B, 16120 Nilüfer/Bursa VD:ÇEKİRGE VN:1911231291 TEL:05013410020
- 0224 441 00 20 tarafından düzenlenmiştir.

İşlem Tarihi:	24.10.2024 08:46:54 - 12:05:00	Şasi No:	NM0EXXTTREPJ82892
Marka :	FORD	Model	TRANS.MCA I 350E VAN 15.1M3 UPGRADE 170 TREND / 2023

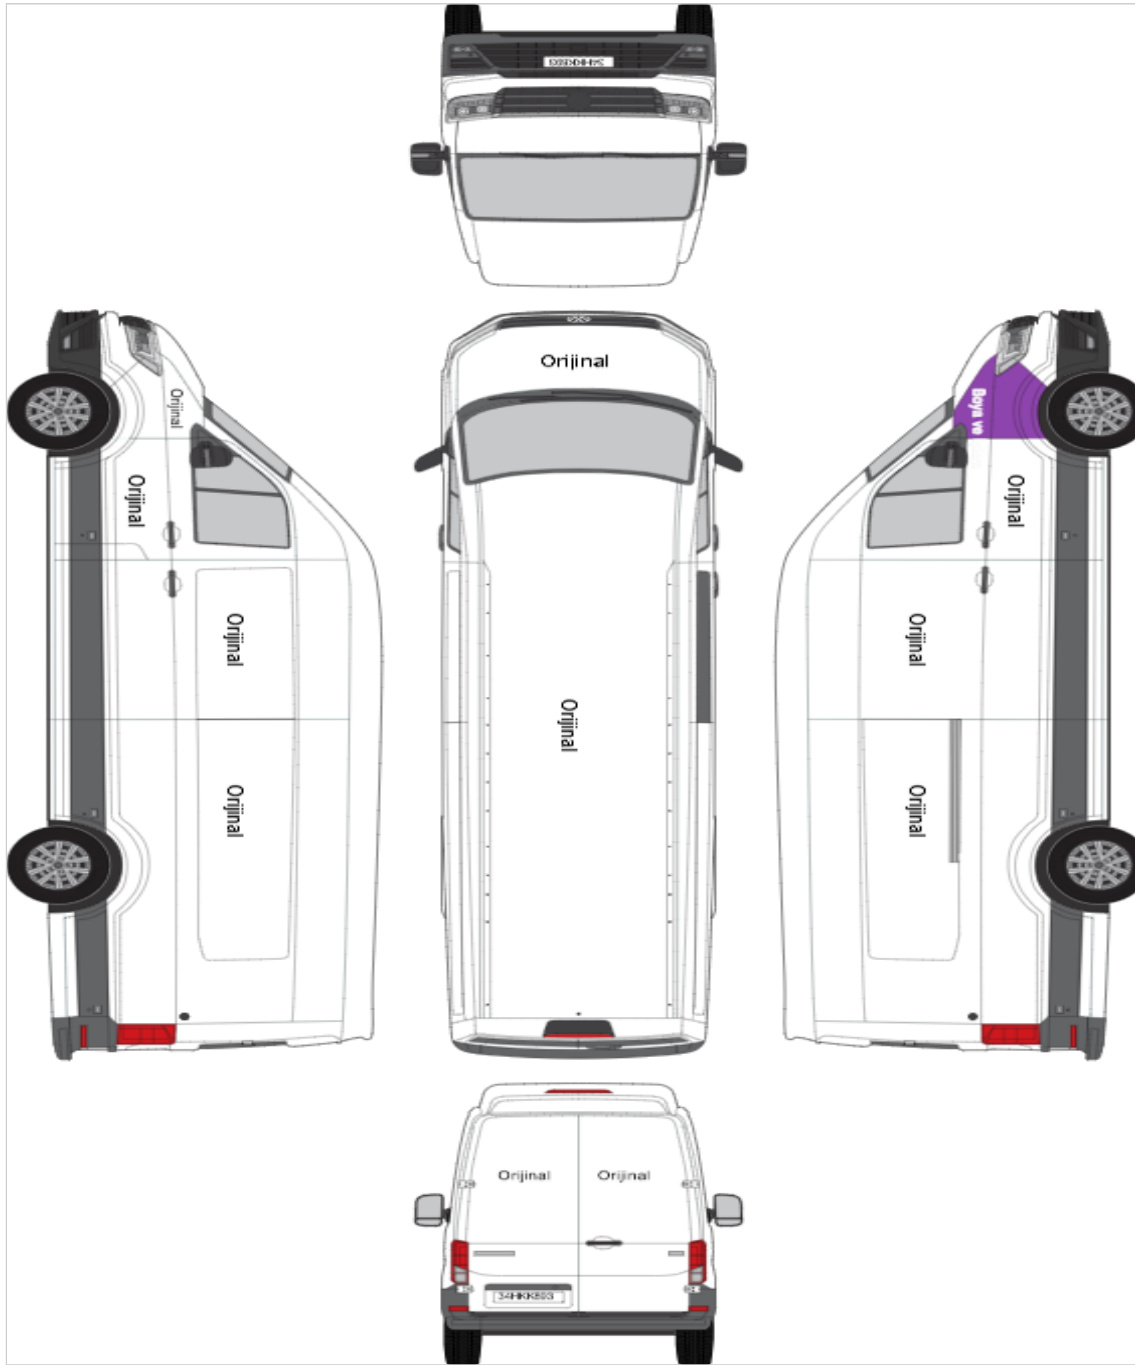
BOYA KAPORTA DIŞ KONTROLLER

BOYALI	DEĞİŞEN	LOKAL BOYALI	ORİJİNAL	BOYALI İŞLEMLİ	DOLU GÖÇÜĞÜ	HASARLI	EZİK GÖÇÜK	SÖKÜLÜP TAKILMIŞ
--------	---------	--------------	----------	----------------	-------------	---------	------------	------------------

BOYA KAPORTA KONTROLLERİ 2 SAYFADAN OLUŞMAKTADIR

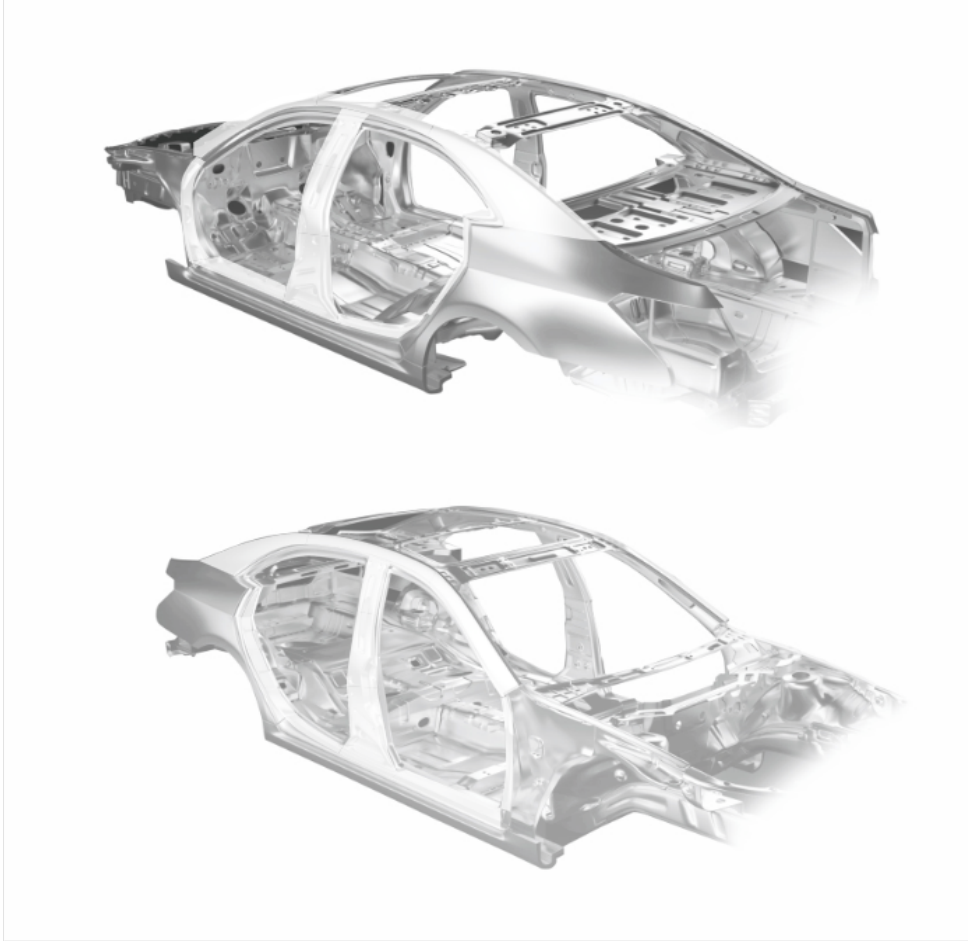
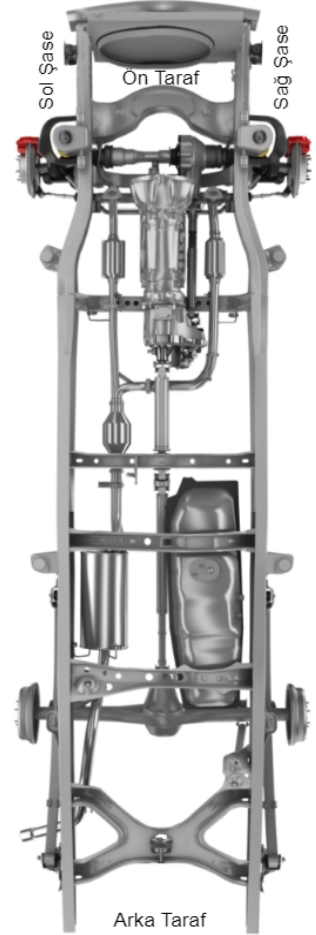
ARAÇ DİREK & ŞASİ KONTROLLERİ

DİREK KONTROL SONUÇLARI

Sol Orta Direk	Orijinal	Sol Ön Cam Direği	Orijinal
Sol Arka Üst Direk	Orijinal	Sol Ön Basamak	Orijinal
Sol Arka Basamak	Orijinal	Sol Ön Kapı İç Direk	Orijinal
Sol Çamurluk Kilit Karşılığı	Orijinal	Sol Üst Direk	Orijinal
Sağ Orta Direk	Orijinal	Sağ Ön Cam Direği	Orijinal
Sağ Arka Üst Direk	Orijinal	Sağ Ön Basamak	Orijinal
Sağ Arka Basamak	Orijinal	Sağ Ön Kapı İç Direk	Orijinal
Sağ Çamurluk Kilit Karşılığı	Orijinal	Sağ Üst Direk	Orijinal

ŞASİ KONTROL SONUÇLARI

Sol Şasi	
Sağ Şasi
