# DYNOPLUS - İZMİR YOLU ŞB

Rapor tarihi : 2025-08-08 18:44:49

Rapor id : SP681FDG294

Alıcı: OTOPOİNT MOTORLU ARAÇLAR.. Araç: 34FBR614 - VF1RFB00969024107 - RENAULT Megane 2022 Otomatik Benzin - Kilometre : 63137

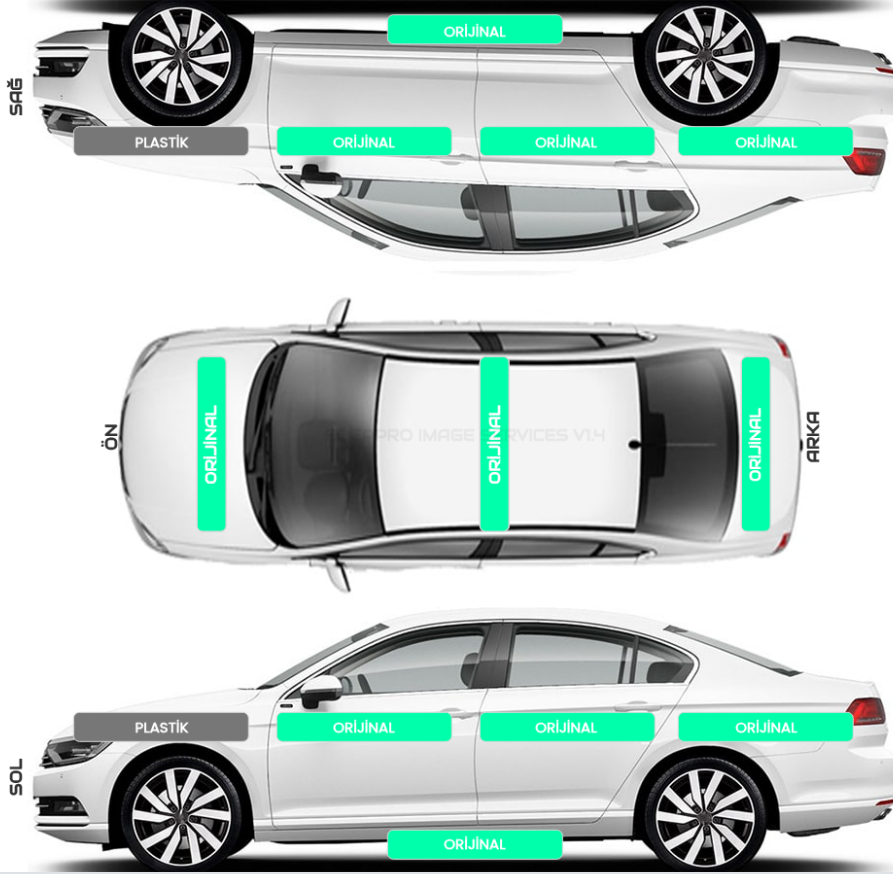
## KAPORTA VE BOYA KONTROLÜ

- O ORJİNAL
- B BOYALI
- IDB İÇ DIŞ BOYALI
- STB SÖK TAK BOYALI
- LB LOKAL BOYALI
- D DEĞİŞMİŞ
- ÇD ÇIKMA DEĞİŞMİŞ
- KSD KAPI SAÇI DEĞİŞMİŞ
- P PLASTİK
- K KAPLAMA
- C CAM
- PY PARÇA YOKTUR
- KS KASA
- ST SÖK TAK AYAR
- YB YARIM BOYALI
- İNB İNCE BOYALI

Araç üst bölgelerinde (hafif seviyede) dolu onarımları mevcut  
Araçın muhtelif yerlerinde minimal düzeyde ezik ve çizikler mevcut
