KAPORTA VE BOYA KONTROLÜ

Rapor tarihi : 2024-12-25 09:50:00

Rapor id : SP243CEB832

Alıcı: OTOPOİNT MOTORLU ARAÇLAR.. Araç: 34FTP261 - VF1RFB00569807070 - RENAULT Megane 2022 Otomatik Dizel - Kilometre : 59587

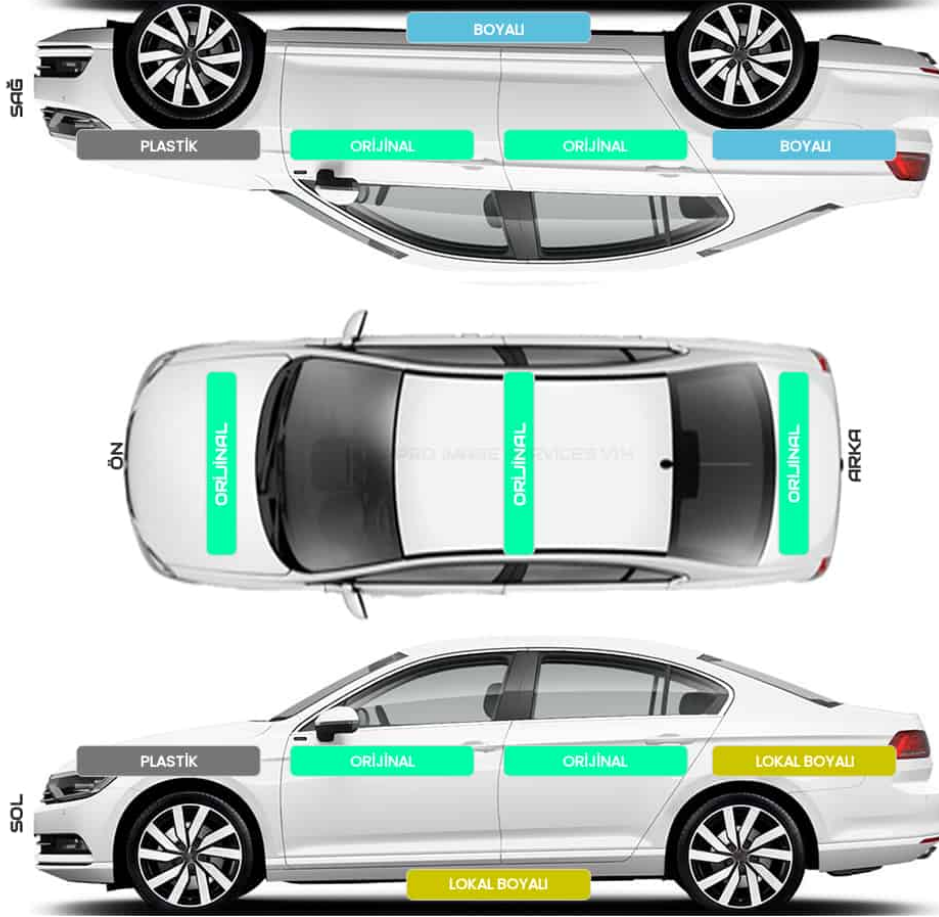
- O ORJİNAL
- B BOYALI
- IDB İÇ DIŞ BOYALI
- STB SÖK TAK BOYALI
- LB LOKAL BOYALI
- D DEĞİŞMİŞ
- ÇD ÇIKMA DEĞİŞMİŞ
- KSD KAPI SAÇI DEĞİŞMİŞ
- P PLASTİK
- K KAPLAMA
- C CAM
- PY PARÇA YOKTUR
- KS KASA
- ST SÖK TAK AYAR
- KP KASA PARÇASI

<input checked="" type="checkbox"/>	Ön panel	<input checked="" type="checkbox"/>	Arka panel
<input checked="" type="checkbox"/>	Sol ön şase	<input checked="" type="checkbox"/>	Sağ ön şase
<input checked="" type="checkbox"/>	Sol ön podye	<input checked="" type="checkbox"/>	Sağ ön podye
<input checked="" type="checkbox"/>	Sol ön tüfek (Üst podye) saç	<input checked="" type="checkbox"/>	Sağ ön tüfek (Üst podye) saç
<input checked="" type="checkbox"/>	Sol ön direk	<input checked="" type="checkbox"/>	Sağ ön direk
<input checked="" type="checkbox"/>	Sol orta direk	<input checked="" type="checkbox"/>	Sağ orta direk
<input checked="" type="checkbox"/>	Sol üst direk	<input checked="" type="checkbox"/>	Sağ üst direk
<input checked="" type="checkbox"/>	Sol arka şase	<input checked="" type="checkbox"/>	Sağ arka şase
<input checked="" type="checkbox"/>	Alt taban	<input checked="" type="checkbox"/>	Havuz sacı

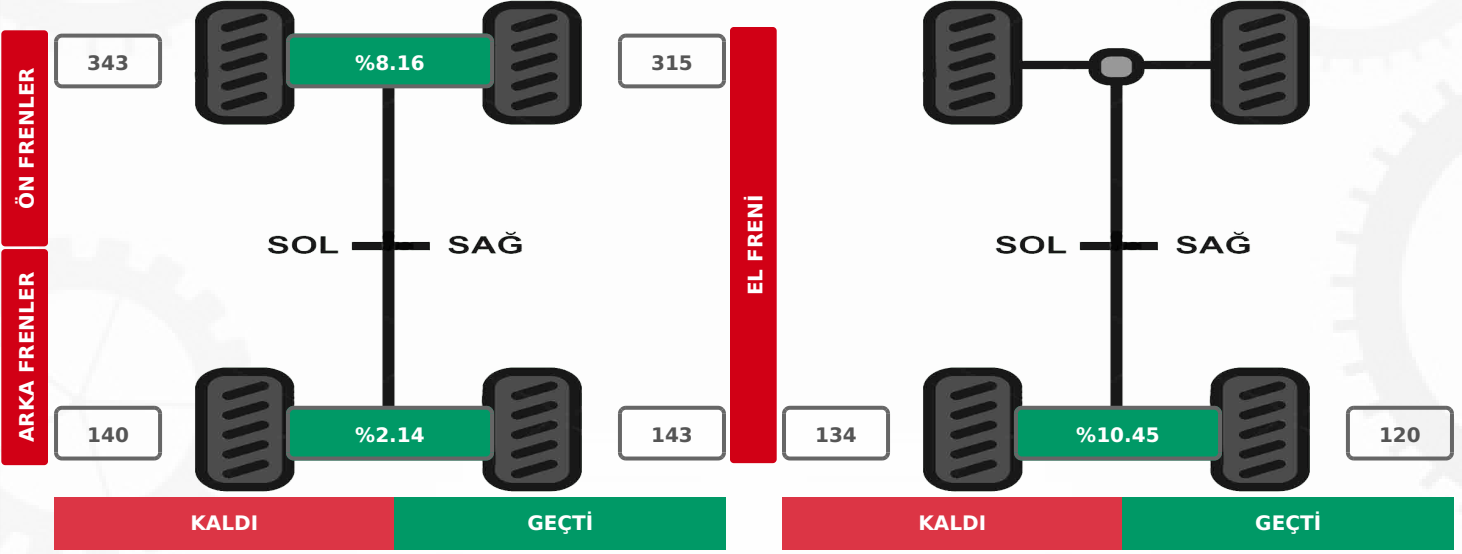
FREN SÜSPANSİYON VE YANAL KAYMA

SÜSPANSİYON TEST SONUÇLARI

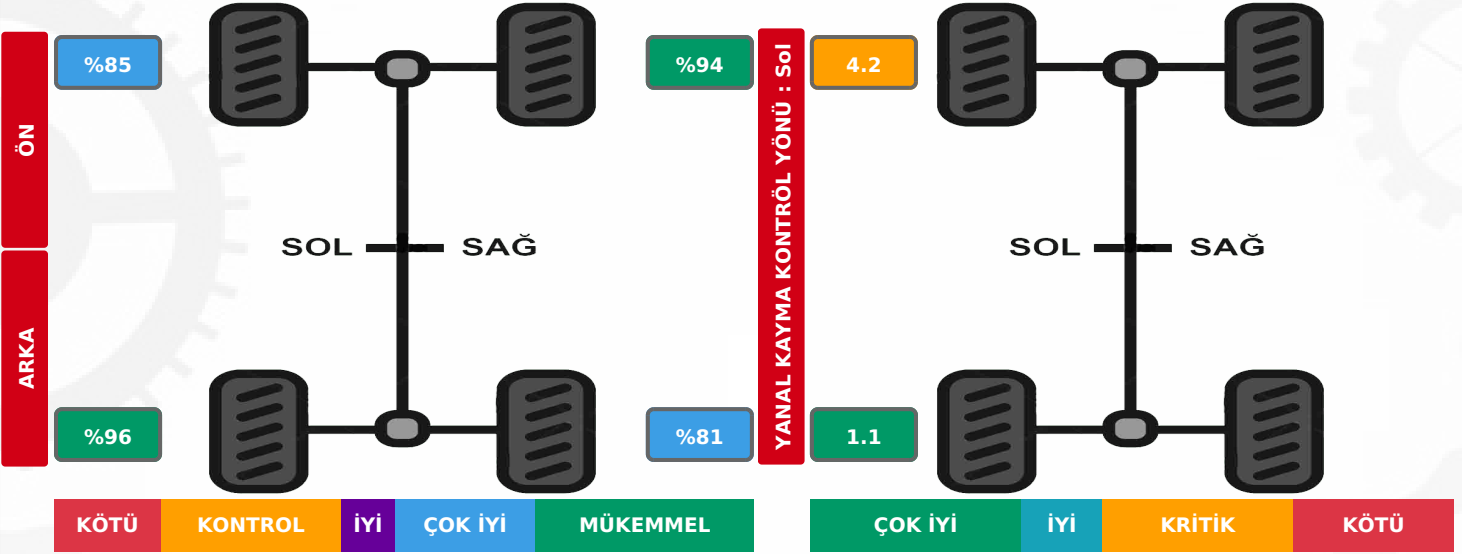
YANAL KAYMA TEST SONUÇLARI
