KAPORTA VE BOYA KONTROLÜ

Rapor tarihi : 2024-12-25 09:50:00

Rapor id : SP243CEB832

Alıcı: OTOPOİNT MOTORLU ARAÇLAR.. Araç: 34FTP261 - VF1RFB00569807070 - RENAULT Megane 2022 Otomatik Dizel - Kilometre : 59587

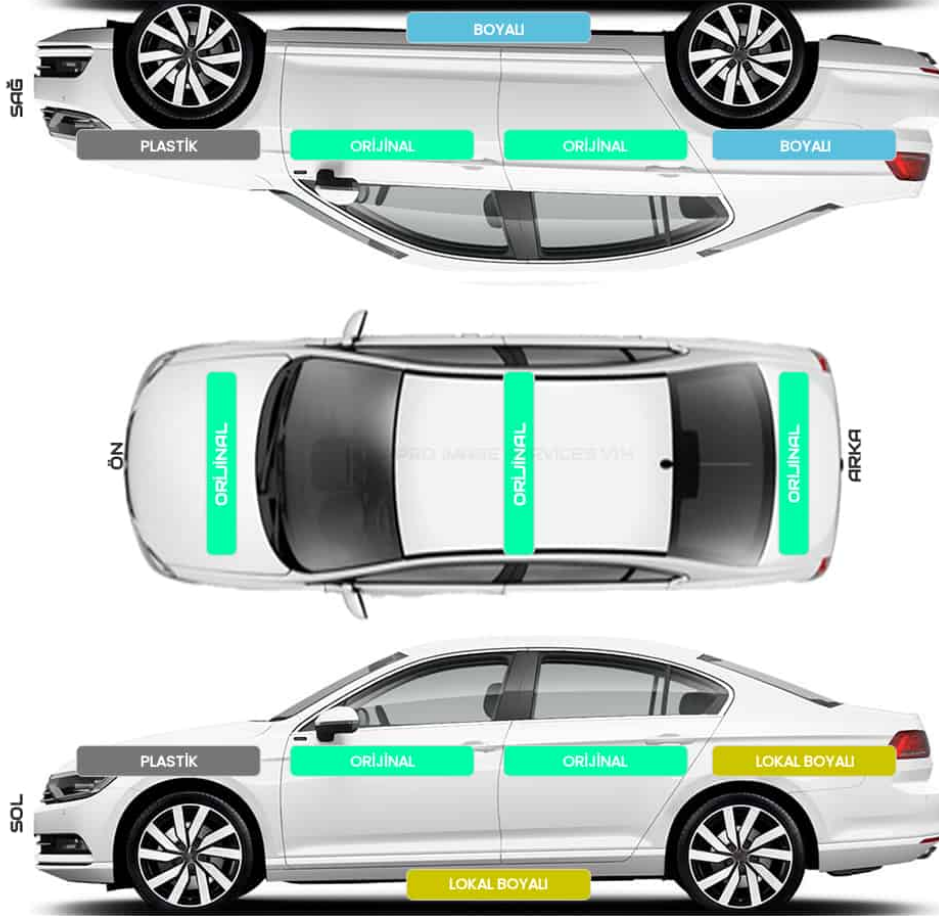
- O ORJİNAL
- B BOYALI
- IDB İÇ DIŞ BOYALI
- STB SÖK TAK BOYALI
- LB LOKAL BOYALI
- D DEĞİŞMİŞ
- ÇD ÇIKMA DEĞİŞMİŞ
- KSD KAPI SAÇI DEĞİŞMİŞ
- P PLASTİK
- K KAPLAMA
- C CAM
- PY PARÇA YOKTUR
- KS KASA
- ST SÖK TAK AYAR

<input checked="" type="checkbox"/>	Ön panel	<input checked="" type="checkbox"/>	Arka panel
<input checked="" type="checkbox"/>	Sol ön şase	<input checked="" type="checkbox"/>	Sağ ön şase
<input checked="" type="checkbox"/>	Sol ön podye	<input checked="" type="checkbox"/>	Sağ ön podye
<input checked="" type="checkbox"/>	Sol ön tüfek (Üst podye) saç	<input checked="" type="checkbox"/>	Sağ ön tüfek (Üst podye) saç
<input checked="" type="checkbox"/>	Sol ön direk	<input checked="" type="checkbox"/>	Sağ ön direk
<input checked="" type="checkbox"/>	Sol orta direk	<input checked="" type="checkbox"/>	Sağ orta direk
<input checked="" type="checkbox"/>	Sol üst direk	<input checked="" type="checkbox"/>	Sağ üst direk
<input checked="" type="checkbox"/>	Sol arka şase	<input checked="" type="checkbox"/>	Sağ arka şase
<input checked="" type="checkbox"/>	Alt taban	<input checked="" type="checkbox"/>	Havuz sacı

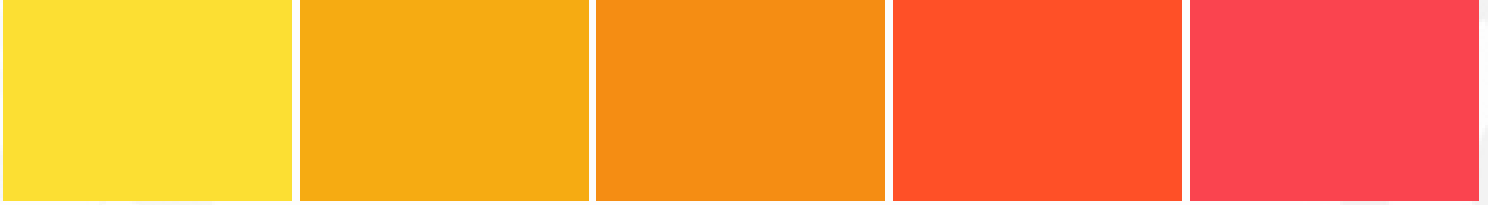
CONTA KAÇAK TESTİ

Conta kaçak testi sonucu olası renk seçenekleri..

Renk sıralaması soldan başlayarak , iyiden kötüye doğru sıralanmıştır.

Aracınıza uygulanan test sonrası oluşan renk yakın tahmin olarak aşağıda gösterilmiştir.

Yapılan Cs Motor Conta Testi Sonucu Sorunsuz.
