# DYNOPLUS - İZMİR YOLU ŞB

Rapor tarihi : 2025-11-13 10:56:34  
Rapor id : SP345HEB411

Alıcı: OTOPOİNT MOTORLU ARAÇLAR.. Araç: 34HAJ159 - NM435600006Z83459 - FIAT Egea Otomatik Dizel - Kilometre : 31989

## KAPORTA VE BOYA KONTROLÜ

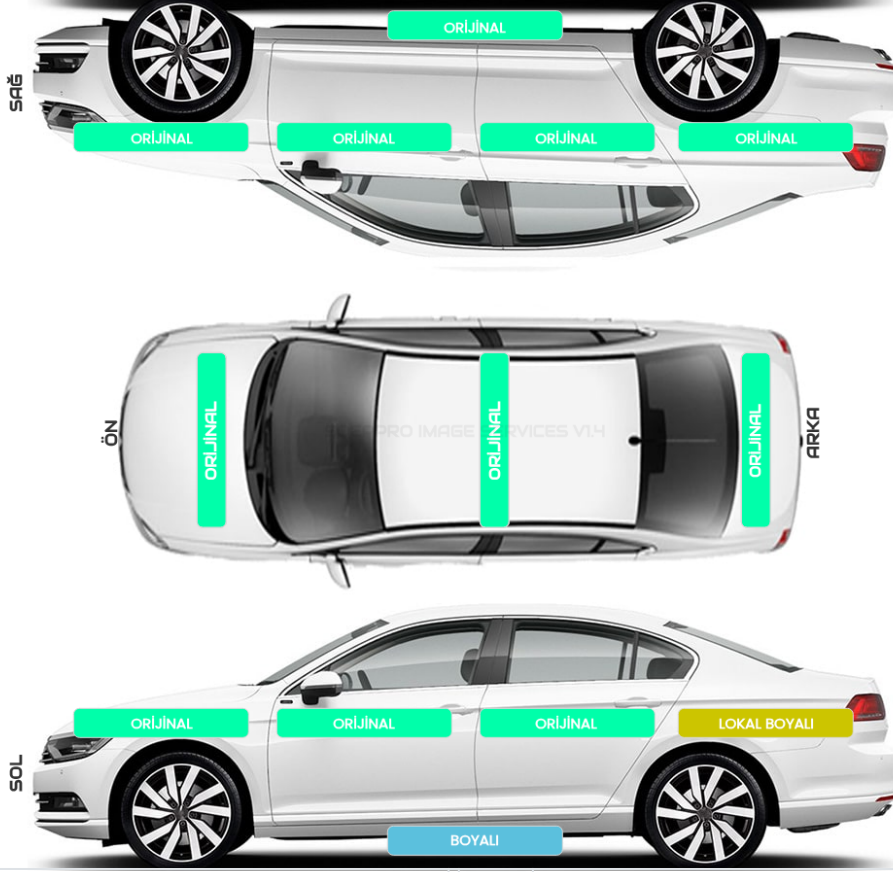
Sağ arka kapıda ve sağ arka çamurlukta boyasız göçük düzeltme mevcut  
Araçın muhtelif yerlerinde minimal düzeyde ezik ve çizikler mevcut
