Sayfa : 1 / 17
EKSPERTİZ BİLGİLENDİRME SAYFASI

İşlem Tarihi:	21.11.2024 10:04:18 - 13:09:00	Şasi No:	NM0MXXTTRMMU22740
Marka :	FORD	Model	TRANSIT / 2021

Araç Marka Model	FORD TRANSIT MINIBUS 440E 16+1 170 DELUXE E6.1
------------------	--

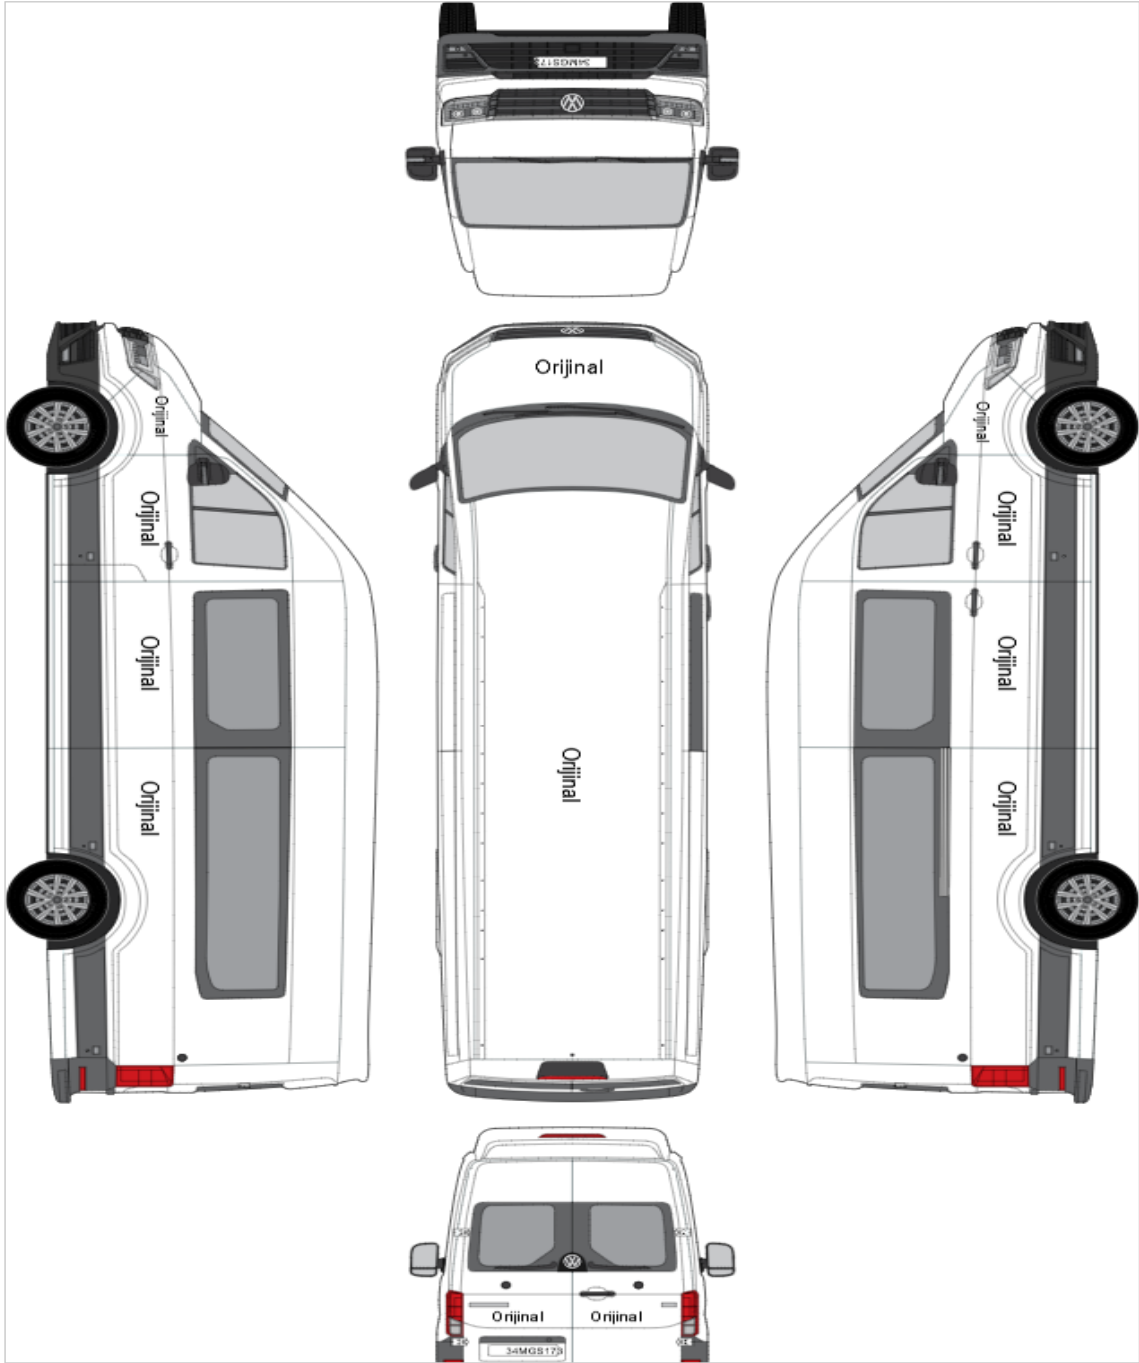
BOYA KAPORTA DIŞ KONTROLLER

BOYALI	DEĞİŞEN	LOKAL BOYALI	ORİJİNAL	BOYALI İŞLEMLİ	DOLU GÖÇÜĞÜ	HASARLI	EZİK GÖÇÜK	SÖKÜLÜP TAKILMIŞ
--------	---------	--------------	----------	----------------	-------------	---------	------------	------------------

BOYA KAPORTA KONTROLLERİ 2 SAYFADAN OLUŞMAKTADIR
