# DYNOPLUS - İZMİR YOLU ŞB

Rapor id : SP937EHF654

16AZN486 - W0VZCYHZ7N6820876 - OPEL Grandland 2022 Otomatik Dizel - Kilometre : 36248

## KAPORTA VE BOYA KONTROLÜ

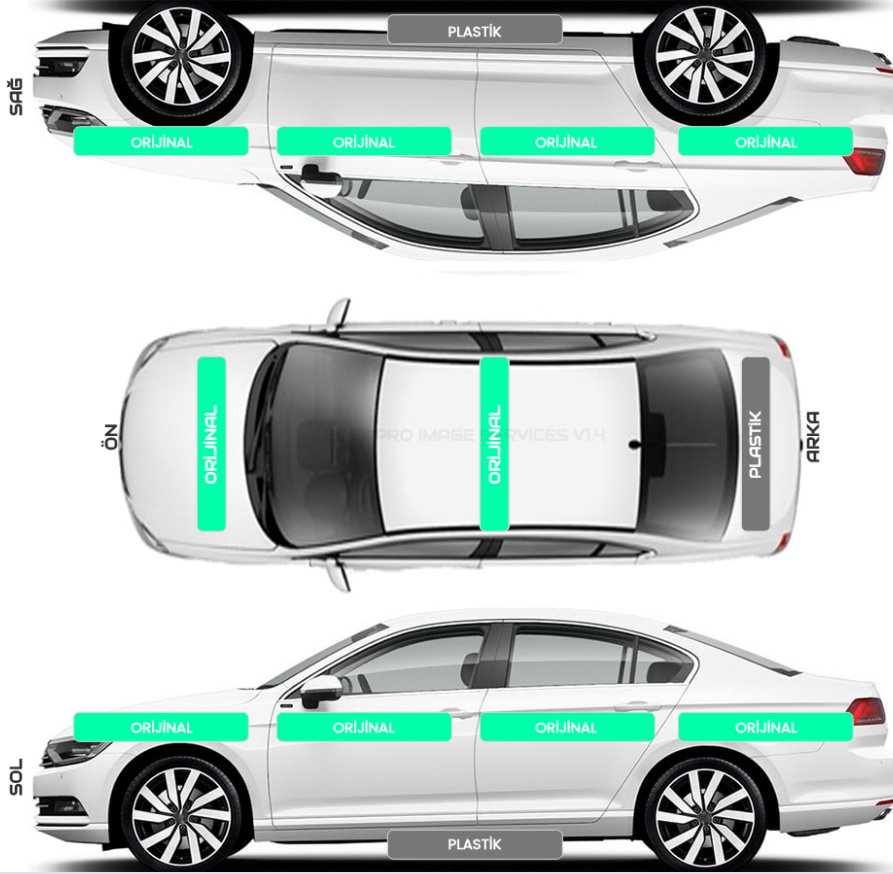
- O ORJİNAL
- B BOYALI
- IDB İÇ DIŞ BOYALI
- STB SÖK TAK BOYALI
- LB LOKAL BOYALI
- D DEĞİŞMİŞ
- CD ÇIKMA DEĞİŞMİŞ
- KSD KAPI SAÇI DEĞİŞMİŞ
- P PLASTİK
- K KAPLAMA
- C CAM
- PY PARÇA YOKTUR
- KS KASA
- ST SÖK TAK AYAR
- YB YARIM BOYALI
- İNB İNCE BOYALI

ARACIN MUHTELİF YERLERİNDE MİNİMAL DÜZEYDE EZİK VE ÇİZİKLER MEVCUT
