# DYNOPLUS - İZMİR YOLU ŞB

Rapor tarihi : 2025-06-13 11:48:20  
Rapor id : SP609ABG190

Alıcı: OTOPOİNT MOTORLU ARAÇLAR.. Araç: 34MKD205 - VF1RFB00173638718 - RENAULT Megane 2024 Otomatik Benzin - Kilometre : 3956

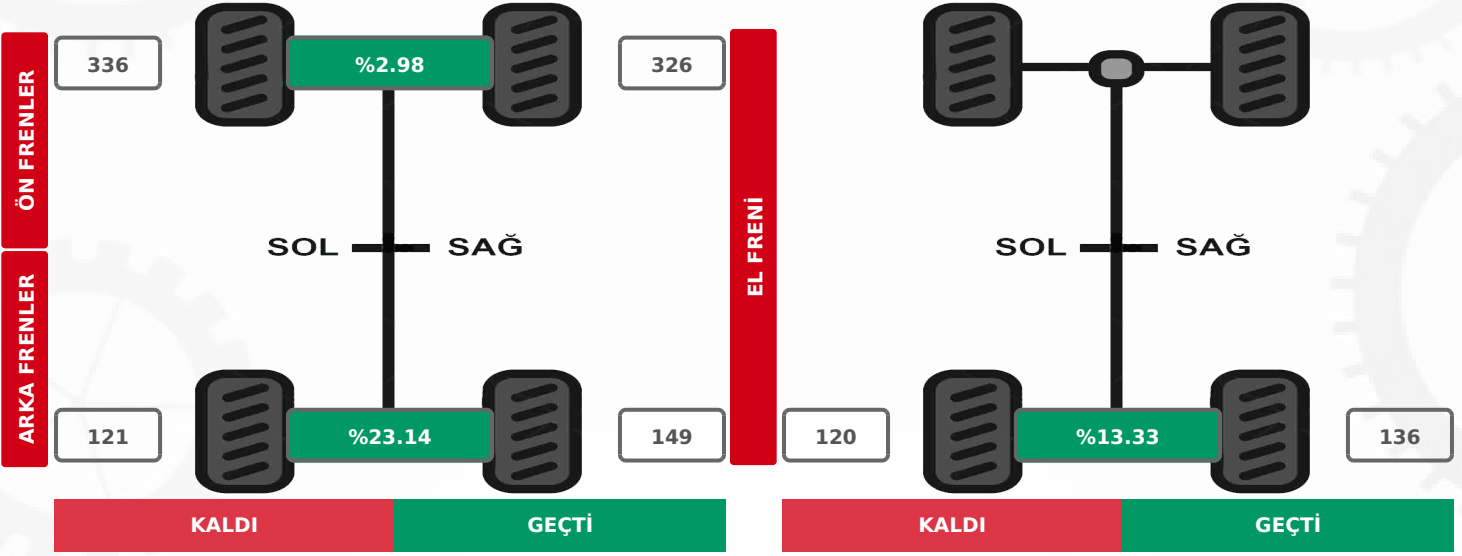
## FREN SÜSPANSİYON VE YANAL KAYMA

## SÜSPANSİYON TEST SONUÇLARI
