# DYNOPLUS - İZMİR YOLU ŞB

Alıcı: OTOPOİNT MOTORLU ARAÇLAR.. Araç: 34MKD372 - VF1RFB00673638665 - RENAULT Megane 2024 Otomatik Benzin - Kilometre : 845

## KAPORTA VE BOYA KONTROLÜ

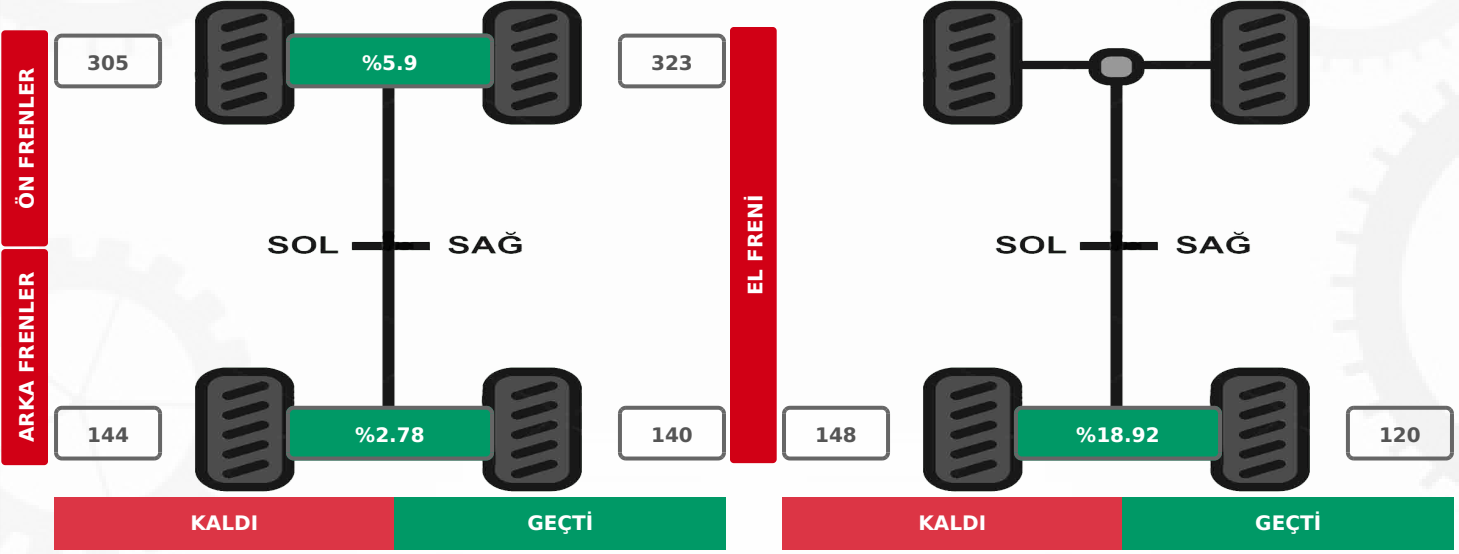
## FREN SÜSPANSİYON VE YANAL KAYMA

Araç ile yol testi gerçekleştirilmiş olup, sürüş esnasında şanzıman geçişleri, süspansiyon tepkileri, frenleme performansı ve genel sürüş dinamiği kontrol edilmiştir. Yapılan kontrollerde herhangi bir problem tespit edilmemiştir
