EKSPERTİZ NO 20261002095531

PLAKA : 06FOT440  
MARKA : AUDİ  
MODEL : Q3  
ÜRETİM YILI : 2024  
ŞASE NO : WAUZZZF34R1141516  
MOTOR HACMI : 1498 cc  
MOTOR GÜCÜ : 150 hp  
VİTES TÜRÜ : Otomatik  
YAKIT TÜRÜ : Benzin  
ARAÇ RENGİ : GRİ  
GİRİŞ KİLOMETRE : 42.022  
ÇIKIŞ KİLOMETRE : 42.022  
GİRİŞ TARİHİ : 02.10.2026 09:55  
ÇIKIŞ TARİHİ : 02.10.2026 10:17

### OTOPOINT MOTORLU ARAÇLAR FULL EKSPERTİZ İÇERİĞİ

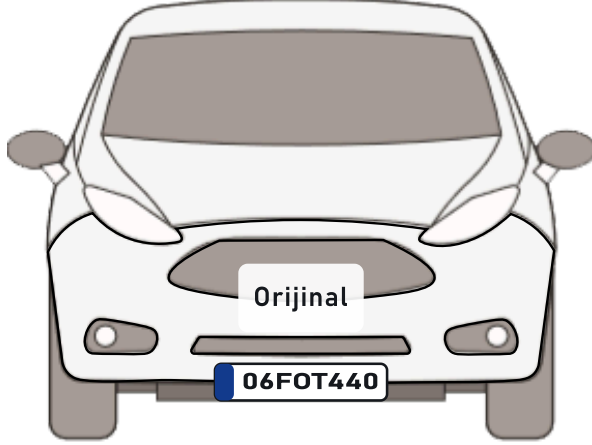
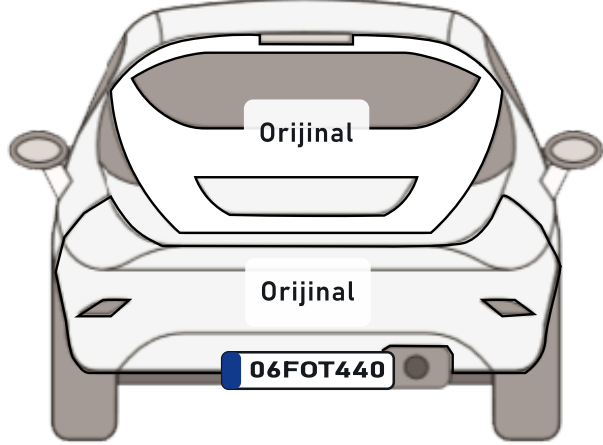
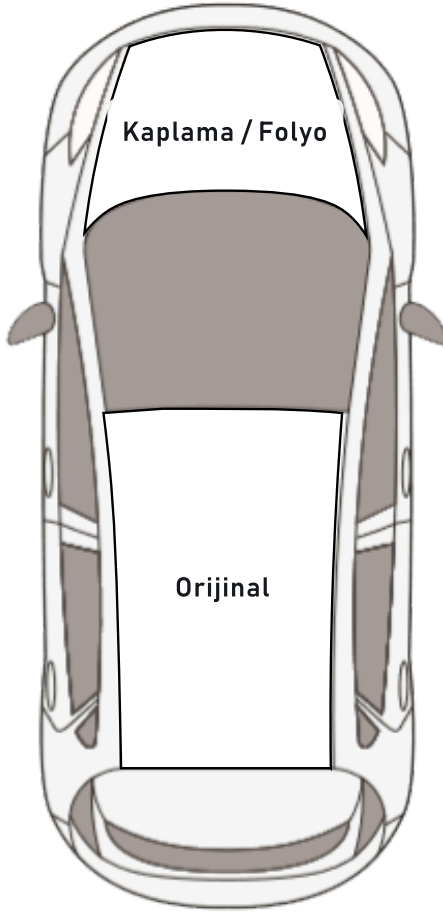
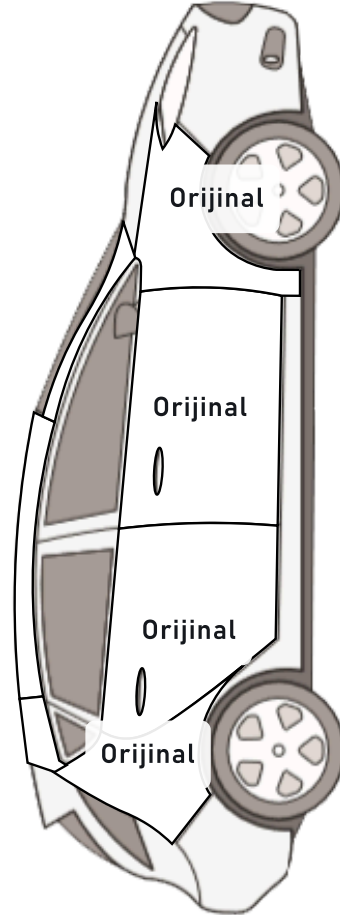
BOYA KAPORTA DIŞ KONTROLLER

| Ön Kaput | KAPLAMA / FOLYO |

| Ezikler ve Çizikler | VAR |

KAPORTADA BOYA VEYA DEĞİŞEN PARÇA TESPİT EDİLMEDİ
