EKSPERTİZ NO 20261008085955

PLAKA 34PDB358

PLAKA : 34PDB358  
MARKA : OPEL  
MODEL : CORSA  
ÜRETİM YILI : 2025  
ŞASE NO : VXKUPHNK5S4251062  
MOTOR HACMİ : 1199 cc  
MOTOR GÜCÜ : 101 hp  
VİTES TÜRÜ : Otomatik  
YAKIT TÜRÜ : Benzin  
ARAÇ RENGİ : GRİ  
GİRİŞ KİLOMETRE : 18.822  
ÇIKIŞ KİLOMETRE : 18.822  
GİRİŞ TARİHİ : 08.10.2026 08:59  
ÇIKIŞ TARİHİ : 08.10.2026 09:15

**OTOPOINT MOTORLU ARAÇLAR FULL EKSPERTİZ İÇERİĞİ**

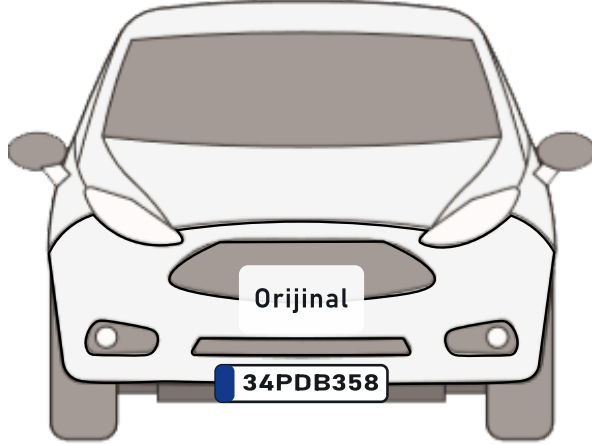
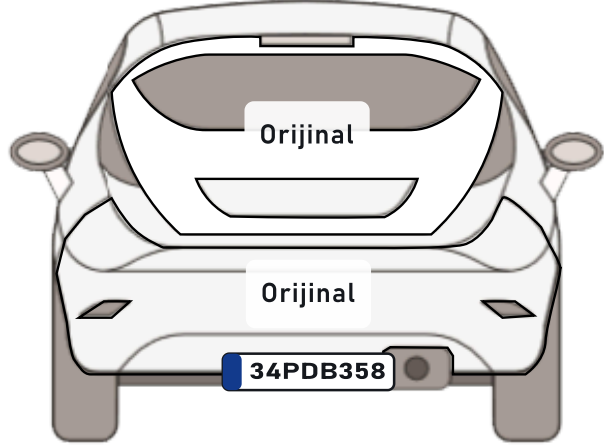
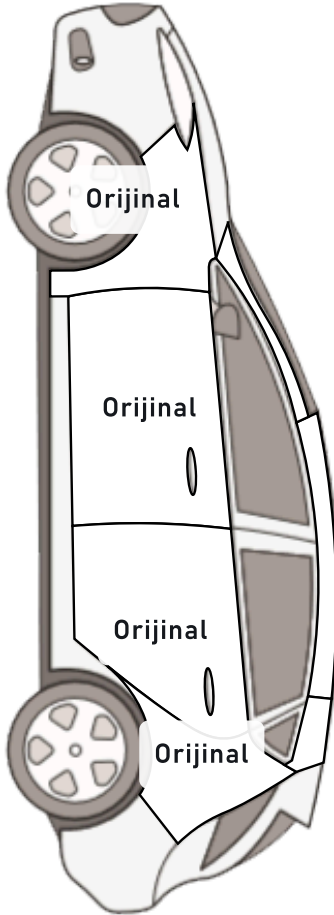
BOYA KAPORTA DIŞ KONTROLLER

BOYA KAPORTA KONTROLLERİ 2 SAYFADAN OLUŞMAKTADIR.

| Sol Marşpiyel | BOYALI | Sağ Marşpiyel | BOYALI |
