# DYNOPLUS - İZMİR YOLU ŞB

Rapor tarihi : 2025-09-17 09:04:00  
Rapor id : SP129DDG969

Alıcı: OTOPOINT MOTORLU ARAÇLAR.. Araç: 77ADR270 - NLHBL51G1SZ595682 - HYUNDAİ İ20 2024 Otomatik Benzin - Kilometre : 24252

## KAPORTA VE BOYA KONTROLÜ

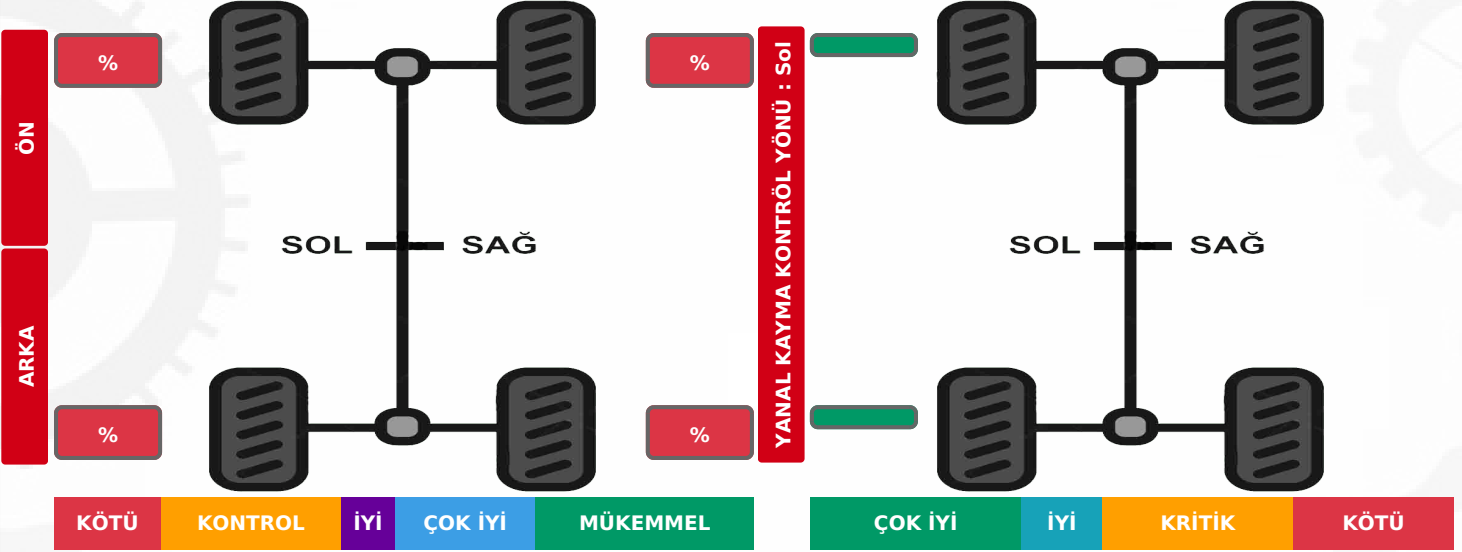
## YANAL KAYMA TEST SONUÇLARI

## SÜSPANSİYON TEST SONUÇLARI
