# Full Plus Ekspertiz+Ekstra

## 34HCY730

| Rengi | BEYAZ | Model | Tourneo Courier |

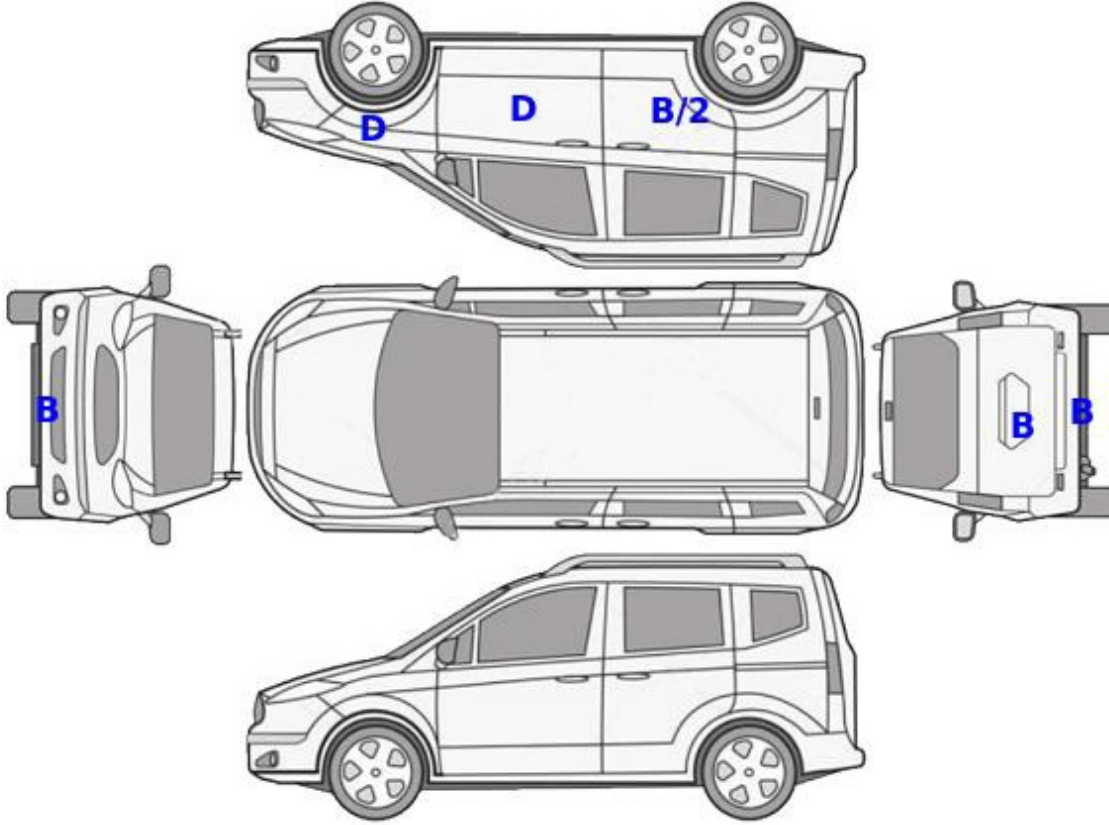
## Kaporta Kontrolü(Değişmiş Boyanmış kontrolü)

Marşbiyel, sağ  
Kaporta  
Kaporta

### Parça ve Hasar

Marşbiyel, sağ - Boyalı  
B-direk, sağ - Lokal Boya  
A-direk, sağ - Lokal Boya

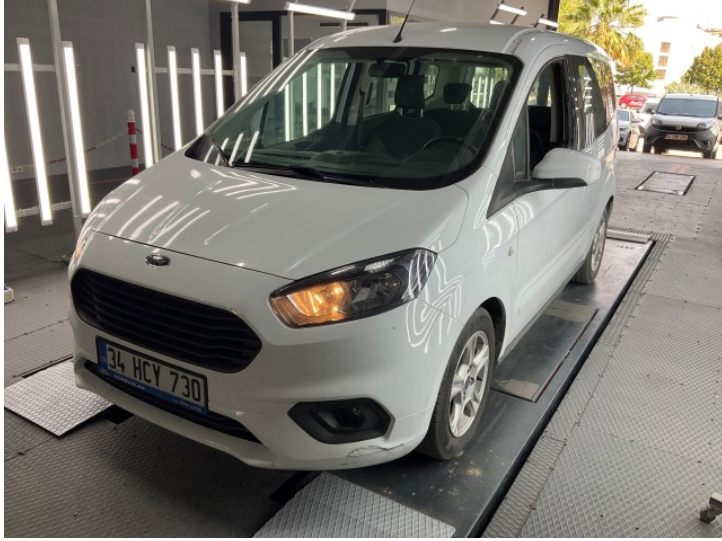
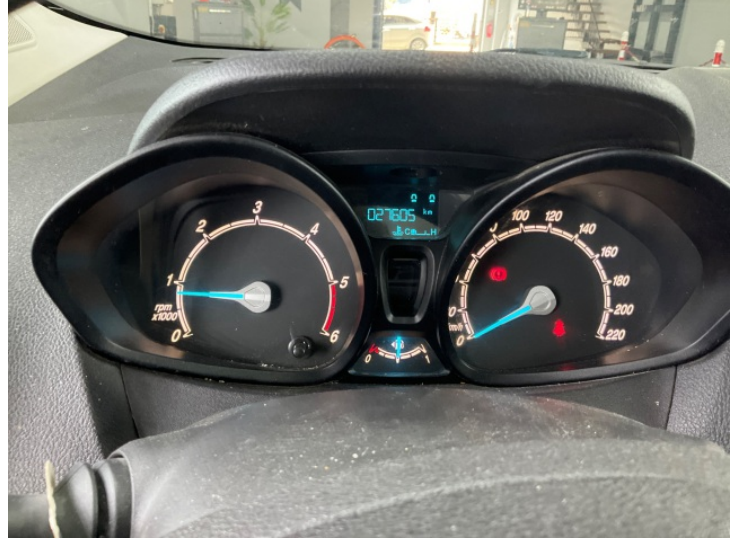
## Araç Resimleri

## Çizik

Pano/Göstergeler, Torpido gözü  
kapağı > Çizik
