Sayfa : 1 / 18
EKSPERTİZ BİLGİLENDİRME SAYFASI

İşlem Tarihi:	02.10.2024 15:03:31 - 17:44:00	Şasi No:	VF1RFB00066026376
Marka :	RENAULT	Model	MEGANE / 2020

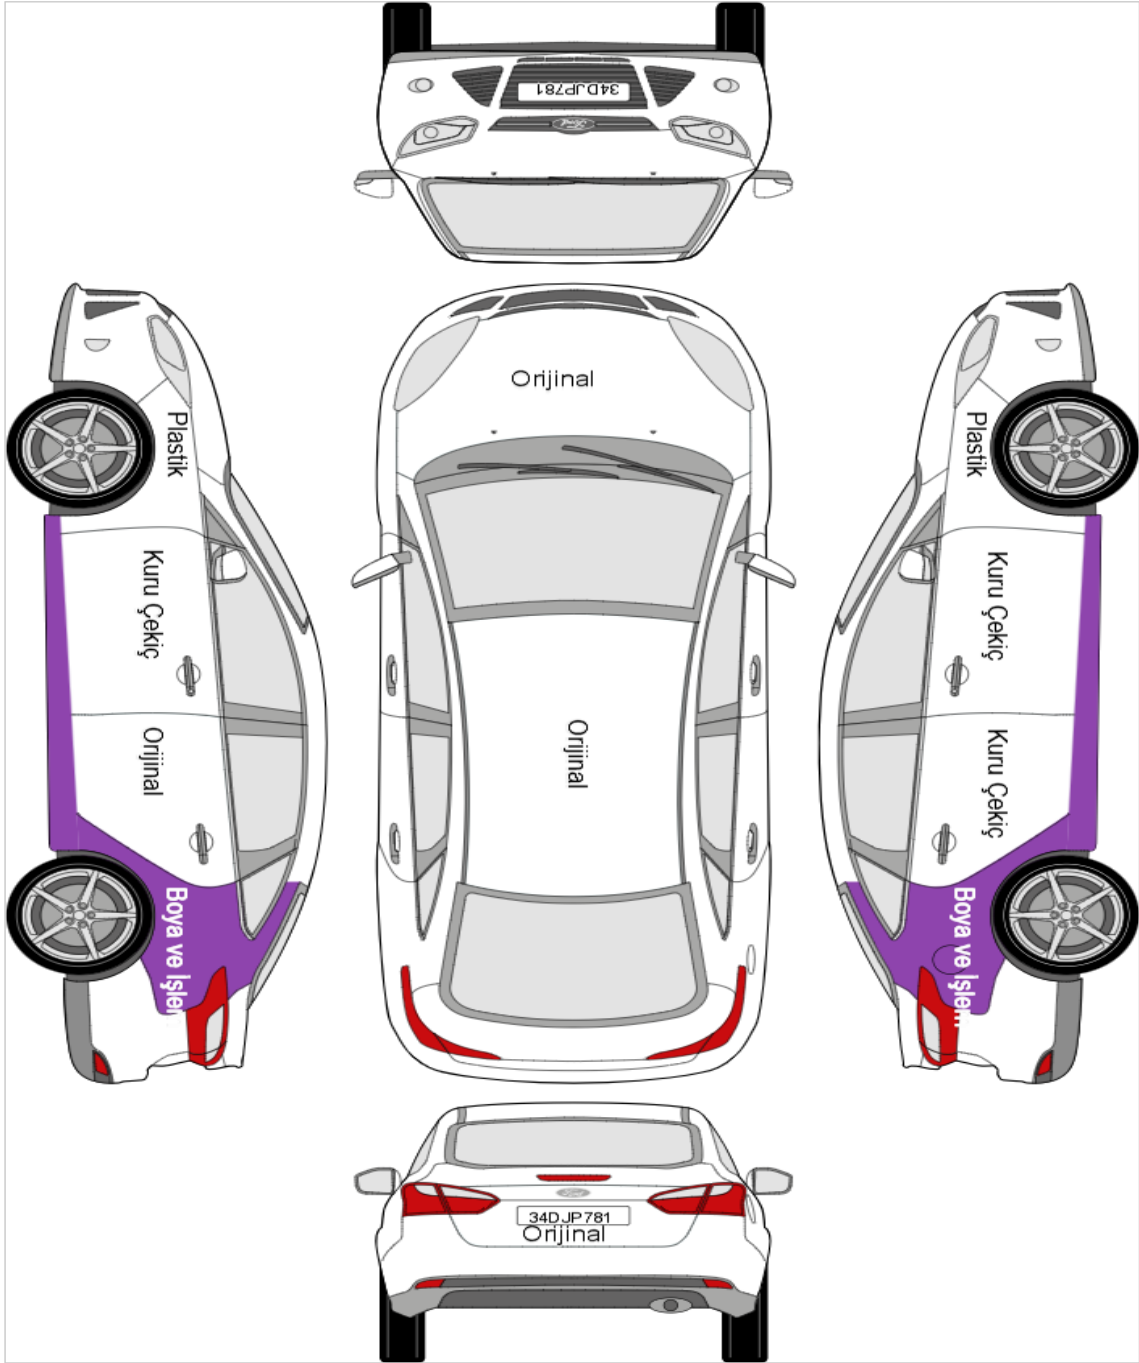
BOYA KAPORTA DIŞ KONTROLLER

BOYALI	DEĞİŞEN	LOKAL BOYALI	ORİJİNAL	BOYALI İŞLEMLİ	DOLU GÖÇÜĞÜ	HASARLI	EZİK GÖÇÜK	SÖKÜLÜP TAKILMIŞ
--------	---------	--------------	----------	----------------	-------------	---------	------------	------------------

60. Sol Ön Şasi	Orijinal
61. Sağ Ön Şasi	Orijinal
62. Güneş Yanığı	Yok
63. Podye Sol	Orijinal
64. Podye Sağ	Orijinal
65. Amortisör Kulesi Sol	Orijinal
66. Amortisör Kulesi Sağ	Orijinal
67. Sol Üst Direk	! Lokal Boyalı
68. Sağ Üst Direk	! Lokal Boyalı
69. Sol Ön Direk	Orijinal
70. Sağ Ön Direk	Orijinal
71. Sol Kapı Orta Direk	Orijinal
72. Sağ Kapı Orta Direk	Orijinal
73. Sol Arka Çamurluk Kilit Karşılığı	Orijinal
74. Sağ Arka Çamurluk Kilit Karşılığı	Orijinal
75. Sol Alt Marşpiyel	! Boyalı/İşlemlı
76. Sağ Alt Marşpiyel	! Boyalı/İşlemlı
77. Ön Panel	Plastik
78. Arka Panel	Orijinal
79. Ön Tampon	! Hasarlı
80. Arka Tampon	Plastik
81. Taban Sacı	Sağlam
82. Bagaj İç Havuz Sacı	Plastik
83. Sağ Ön Çamurluk Davlumbazı	Sağlam
84. Sol Ön Çamurluk Davlumbazı	Sağlam
85. Sağ Arka Çamurluk Davlumbazı	Sağlam
86. Sol Arka Çamurluk Davlumbazı	Sağlam
87. Çizik/Gamze/Göçükler	! Var

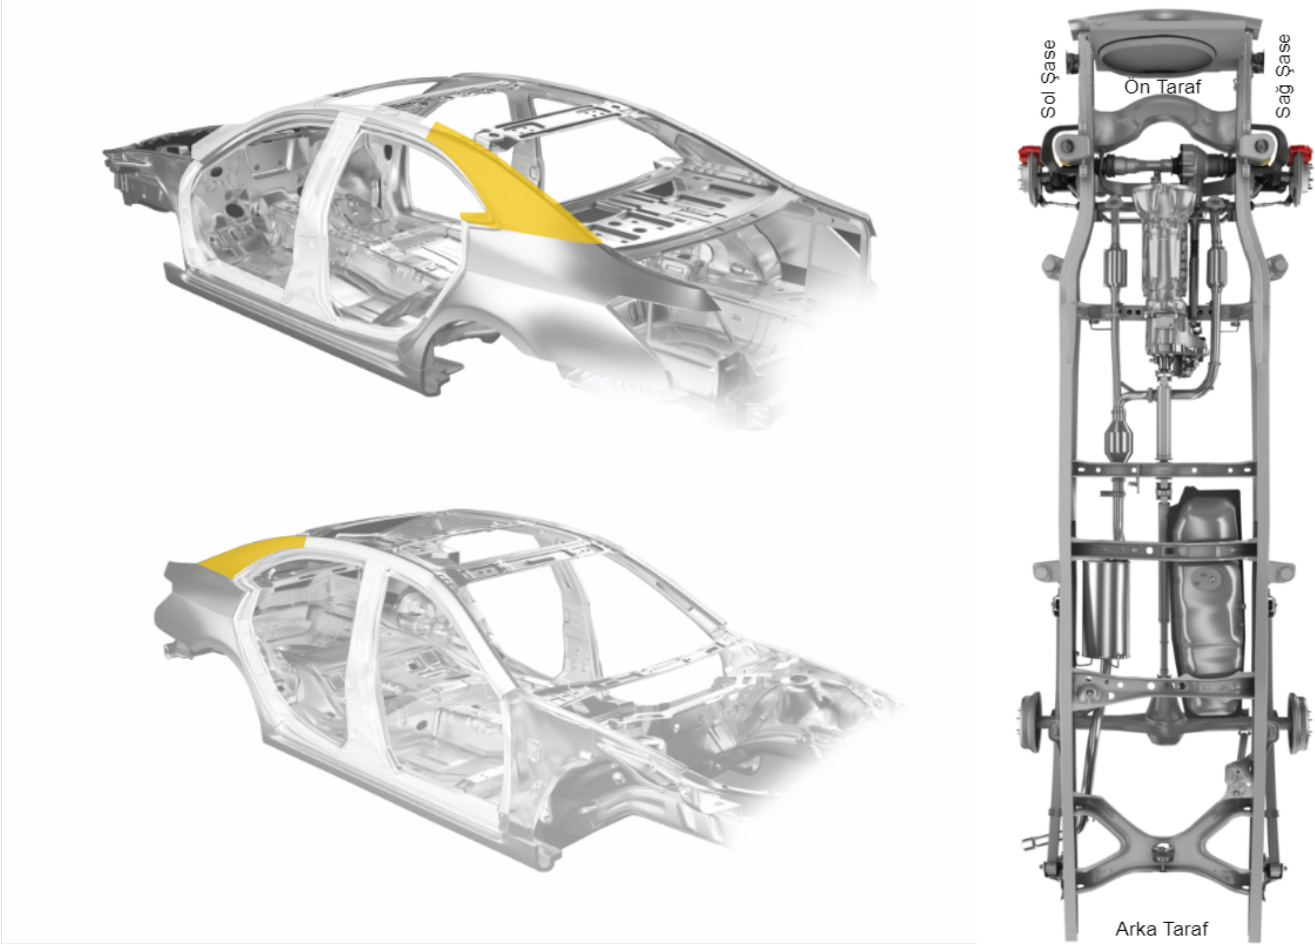
ARAÇ DİREK & ŞASİ KONTROLLERİ

Sol Orta Direk	Orijinal	Sol Ön Cam Direği	Orijinal
Sol Arka Üst Direk	Lokal Boyalı	Sol Ön Basamak	Orijinal
Sol Arka Basamak	Orijinal	Sol Ön Kapı İç Direk	Orijinal
Sol Çamurluk Kilit Karşılığı	Orijinal	Sol Üst Direk	Orijinal
Sağ Orta Direk	Orijinal	Sağ Ön Cam Direği	Orijinal
Sağ Arka Üst Direk	Lokal Boyalı	Sağ Ön Basamak	Orijinal
Sağ Arka Basamak	Orijinal	Sağ Ön Kapı İç Direk	Orijinal
Sağ Çamurluk Kilit Karşılığı	Orijinal	Sağ Üst Direk	Orijinal
