# DYNOPLUS - İZMİR YOLU ŞB

Rapor tarihi : 2025-03-15 21:58:00

Rapor id : SP811HEA641

Alıcı: OTOPOİNT MOTORLU ARAÇLAR.. Araç: 34FDD466 - VF3MCYHZUNS055092 - PEUGEOT 3008 2022 Otomatik Dizel - Kilometre : 146117

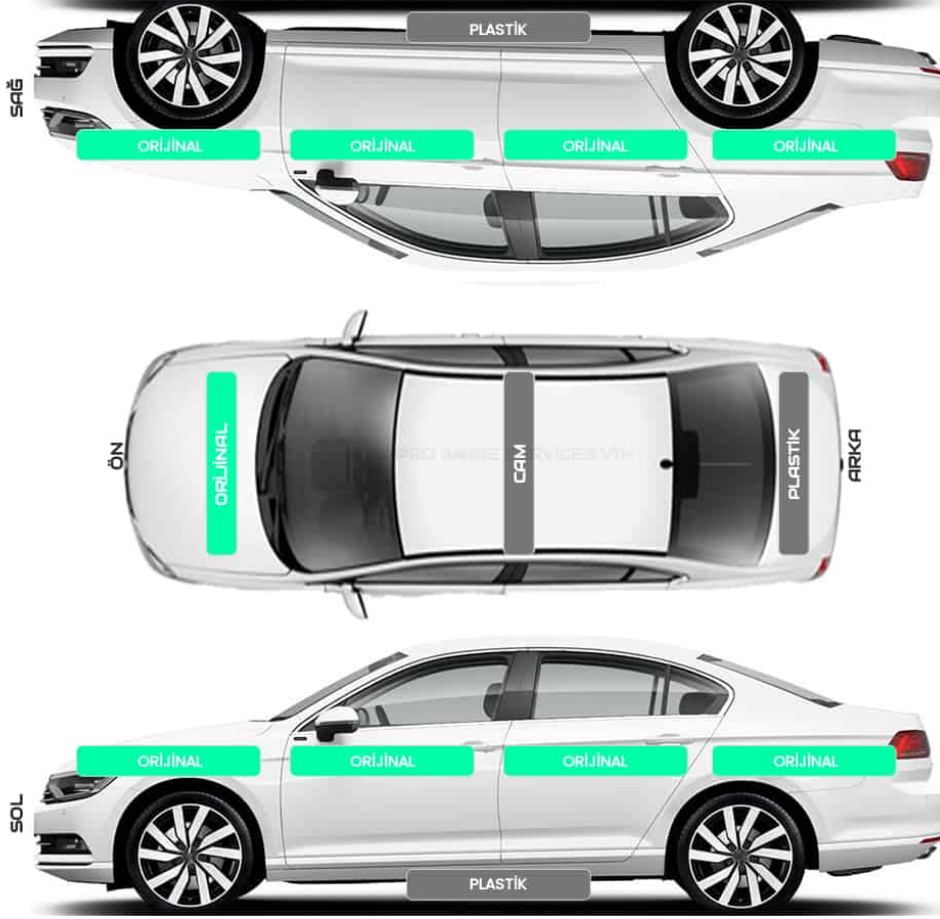
## KAPORTA VE BOYA KONTROLÜ

- O ORJİNAL
- B BOYALI
- IDB İÇ DIŞ BOYALI
- STB SÖK TAK BOYALI
- LB LOKAL BOYALI
- D DEĞİŞMİŞ
- CD ÇIKMA DEĞİŞMİŞ
- KSD KAPI SAÇI DEĞİŞMİŞ
- P PLASTİK
- K KAPLAMA
- C CAM
- PY PARÇA YOKTUR
- KS KASA
- ST SÖK TAK AYAR
- YB YARIM BOYALI

-ARACIN MUHTELİF YERLERİNDE MİNİAL DÜZEYDE EZİK VE ÇİZİKLER MEVCUT
