# DYNOPLUS - İZMİR YOLU ŞB

Rapor tarihi : 2025-08-30 14:51:15  
Rapor id : SP807GGF147

Alıcı: OTOPOİNT MOTORLU ARAÇLAR.. Araç: 34MEZ073 - NM0CXTTTCRL73250 - FORD Transit 2024 Manuel Dizel - Kilometre : 10200

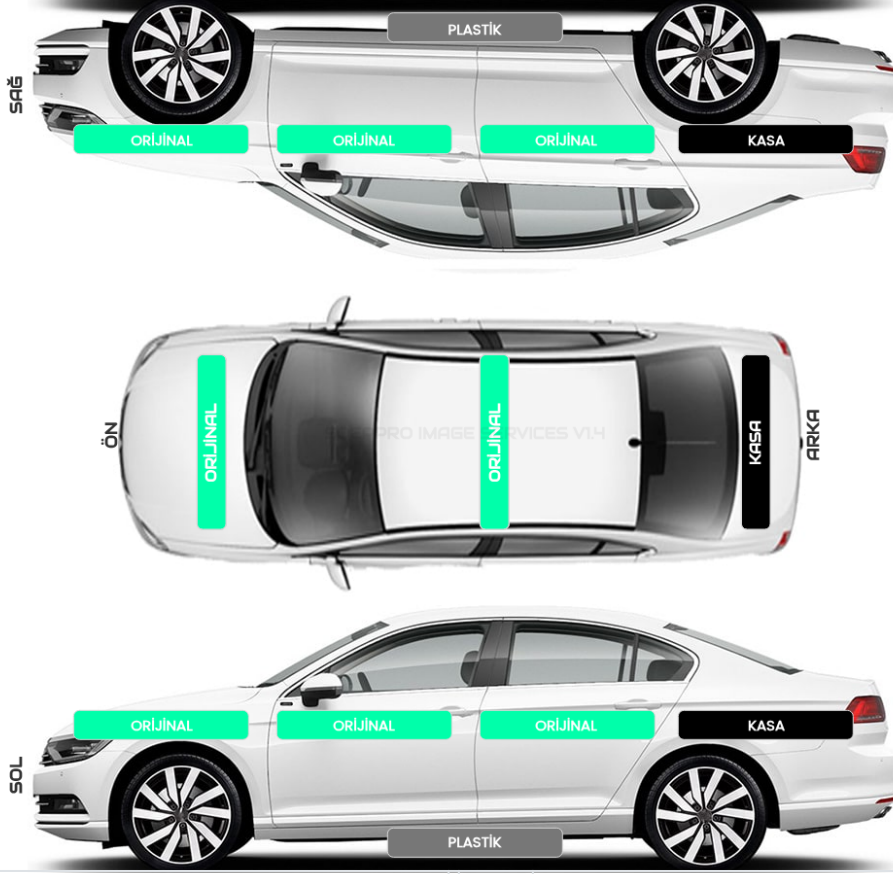
## KAPORTA VE BOYA KONTROLÜ

ARACIN MUHTELİF YERLERİNDE MİNİMAL DÜZEYDE EZİK VE ÇİZİKLER MEVCUT
