# DYNOPLUS - İZMİR YOLU ŞB

Rapor tarihi : 2025-08-03 20:11:12  
Rapor id : SP800DGB691

Alıcı: OTOPOİNT MOTORLU ARAÇLAR.. Araç: 34FBR612 - VF1RFB00769024137 - RENAULT Megane 2022 Otomatik Benzin - Kilometre : 58375

## KAPORTA VE BOYA KONTROLÜ

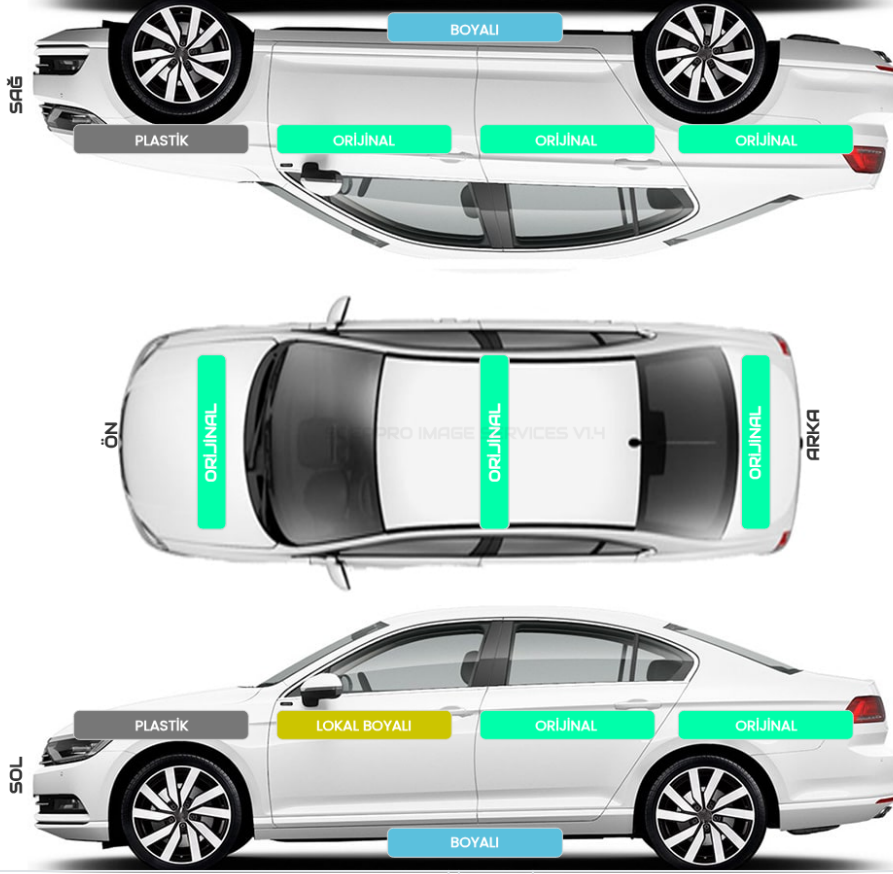
Aracın muhtelif yerlerinde minimal düzeyde ezik ve çizikler mevcut  
Sol plastik ön Çamurluk onarım ve boyalı  
Sağ arka çamurlukta boyasız göçük düzeltme mevcut
