# DYNOPLUS - İZMİR YOLU ŞB

Rapor tarihi : 2025-08-18 20:15:35

Alıcı: OTOPOİNT MOTORLU ARAÇLAR.. Araç: 34FAZ664 - VF1RFB00368994590 - RENAULT Megane 2022 Otomatik Dizel - Kilometre : 81562

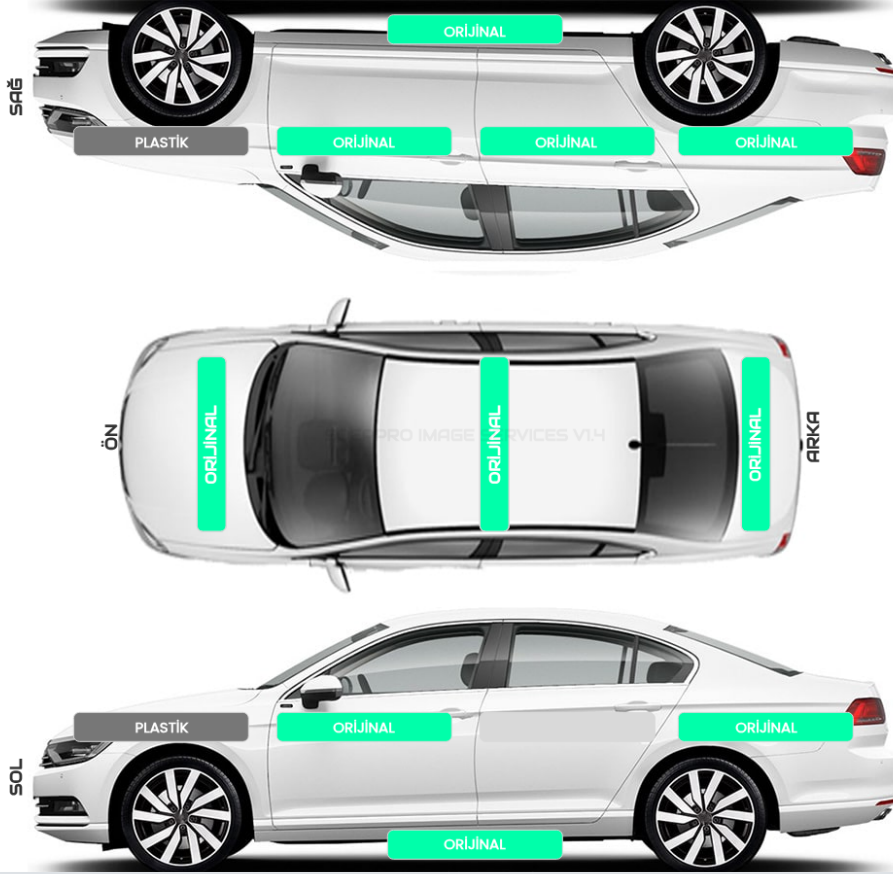
## KAPORTA VE BOYA KONTROLÜ

- O ORJİNAL
- B BOYALI
- IDB İÇ DIŞ BOYALI
- STB SÖK TAK BOYALI
- LB LOKAL BOYALI
- D DEĞİŞMİŞ
- ÇD ÇIKMA DEĞİŞMİŞ
- KSD KAPI SAÇI DEĞİŞMİŞ
- P PLASTİK
- K KAPLAMA
- C CAM
- PY PARÇA YOKTUR
- KS KASA
- ST SÖK TAK AYAR
- YB YARIM BOYALI
- İNB İNCE BOYALI

Aracın muhtelif yerlerinde minimal düzeyde ezik ve çizikler mevcut  
Sol plastik ön çamurluk değişmiş  
ön cam da taş izi var
