KAPORTA VE BOYA KONTROLÜ

Rapor tarihi : 2025-02-21 16:18:34

Rapor id : SP899CEB318

Alıcı: OTOPOİNT MOTORLU ARAÇLAR.. Araç: 34FUA305 - NM435600006X62233 - FIAT EGEA 2022 Otomatik Dizel - Kilometre : 66582

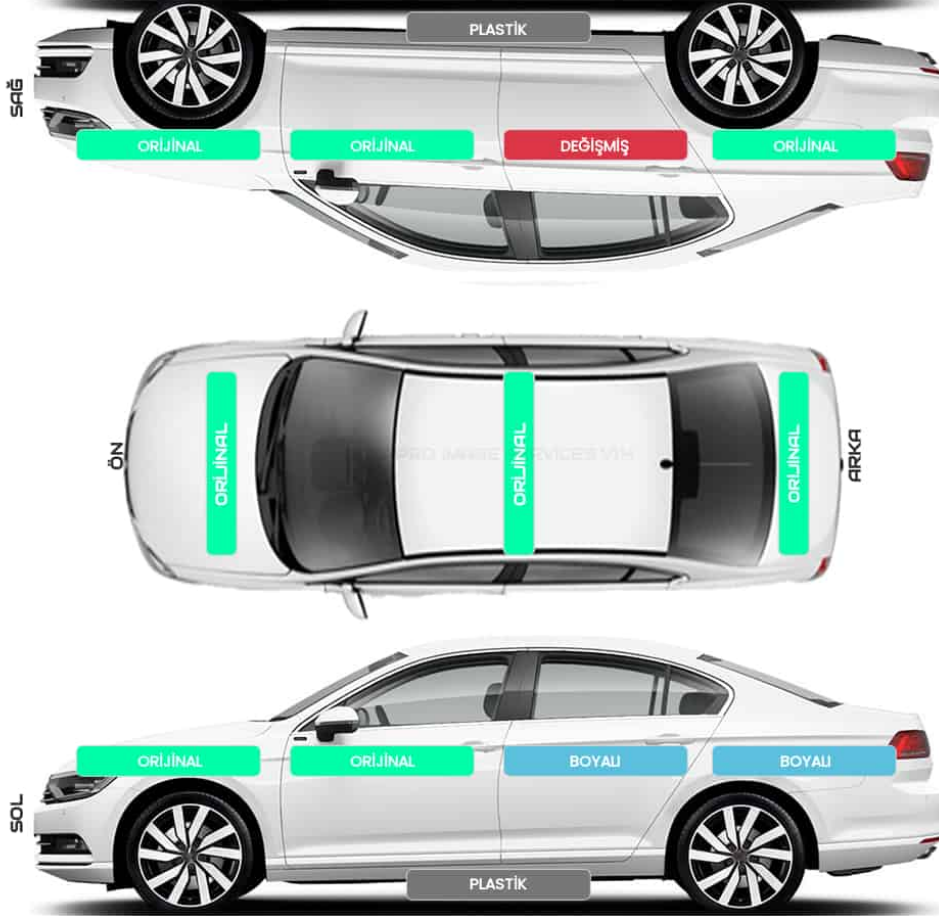
- O** ORJİNAL
- B** BOYALI
- İDB** İÇ DIŞ BOYALI
- STB** SÖK TAK BOYALI
- LB** LOKAL BOYALI
- D** DEĞİŞMİŞ
- ÇD** ÇIKMA DEĞİŞMİŞ
- KSD** KAPI SAÇI DEĞİŞMİŞ
- P** PLASTİK
- K** KAPLAMA
- C** CAM
- PY** PARÇA YOKTUR
- KS** KASA
- ST** SÖK TAK AYAR
- KP** KASA PARÇASI

ARAÇIN MUHTELİF YERLERİNDE MİNİMAL DÜZEYDE EZİK VE ÇİZİKLER MEVCUT
SAĞ ÖN FAR AYIĞI TAMİRLİ

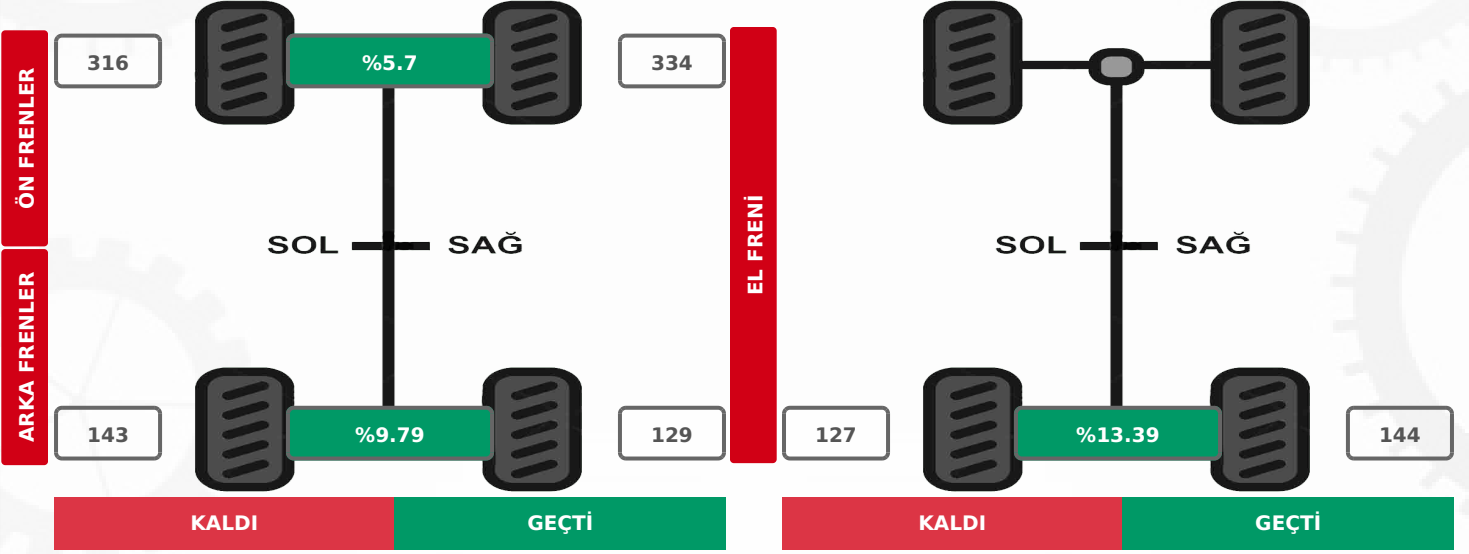
FREN SÜSPANSİYON VE YANAL KAYMA

SÜSPANSİYON TEST SONUÇLARI

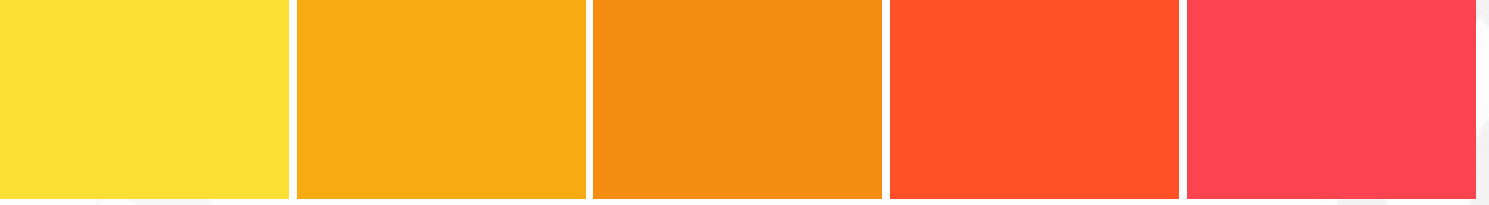
CONTA KAÇAK TESTİ

Conta kaçak testi sonucu olası renk seçenekleri..

Renk sıralaması soldan başlayarak , iyiden kötüye doğru sıralanmıştır.

Aracınıza uygulanan test sonrası oluşan renk yakın tahmin olarak aşağıda gösterilmiştir.

Yapılan Cs Motor Conta Testi Sonucu Sorunsuz
