# DYNOPLUS - İZMİR YOLU ŞB

Rapor tarihi : 2025-09-12 20:46:11

Rapor id : SP931AFE280

Alıcı: OTOPOİNT MOTORLU ARAÇLAR.. Araç: 34HBE783 - NM435600006Z93258 - FIAT Egea 2023 Otomatik Dizel - Kilometre : 45113

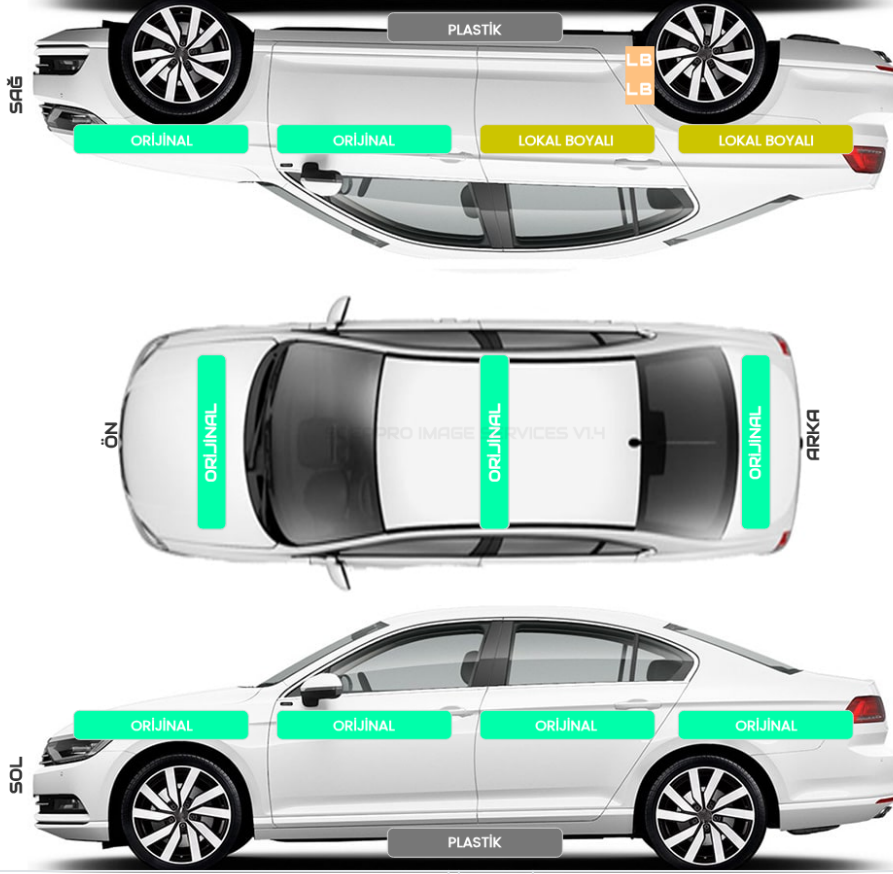
## KAPORTA VE BOYA KONTROLÜ

LB= Lokal boyalı bölge

Aracın muhtelif yerlerinde minimal düzeyde ezik ve çizikler mevcut
