KADE OTO EKSPERTİZ OTOMOTİV GIDA SANAYİ VE TİCARET  
ANONİM ŞİRKETİ  
ÜÇEVLER MAH. ERSAN SK. NO:12/A NİLÜFER/BURSA

Rapor no.: 20260710120825

PLAKA .....34PDB789  
MARKA.....OPEL  
MODEL.....CORSA  
ÜRETİM YILI.....2025  
ŞASE NO..... VXKUPHNK7S4230665  
MOTOR HACMİ.....1199  
MOTOR GÜCÜ.....134  
VİTES TÜRÜ..... Otomatik  
YAKIT TÜRÜ..... Benzin  
ARAÇ RENGİ.....GRI  
GİRİŞ KİLOMETRE.. 22445  
ÇIKIŞ KİLOMETRE.. 22445  
GİRİŞ TARİHİ.....10.07.2026 12:08:25  
ÇIKIŞ TARİHİ..... 10.07.2026 12:11:36

### OTOPOINT MOTORLU ARAÇLAR FULL EKSPERTİZ İçeriği

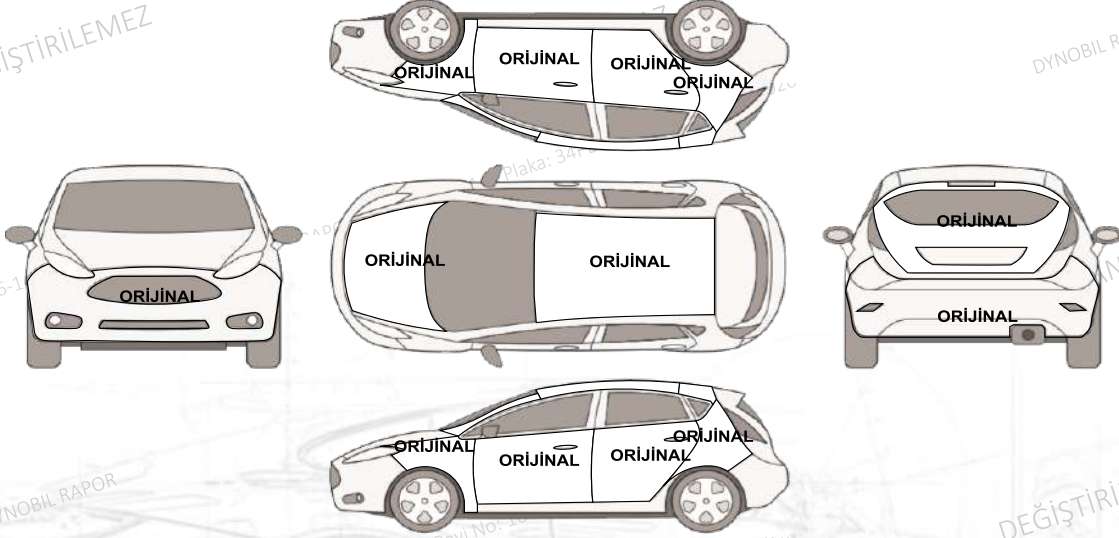
## KAPORTA EKSPERTİZ RAPORU

| Karasörde ezik ve çizikler | VAR | | |

**Notlar : ARACIN MUHTELİF YERLERİNDE GÖÇÜK DÜZELTMELER MEVCUT**
