KADE OTO EKSPERTİZ OTOMOTİV GIDA SANAYİ VE TİCARET
ANONİM ŞİRKETİ
ÜÇEVLER MAH. ERSAN SK. NO:12/A NİLÜFER/BURSA

Rapor no.: 20260617091221

Plaka : 34NDY288

PLAKA34NDY288
MARKA.....PEUGEOT
MODEL.....2008
ÜRETİM YILI.....2025
ŞASE NO..... VR3USHNSXSJ648641
MOTOR HACMİ.....1199
MOTOR GÜCÜ.....174
VİTES TÜRÜ..... Otomatik
YAKIT TÜRÜ..... Benzin
ARAÇ RENGİ.....GRİ
GİRİŞ KİLOMETRE.. 3558
ÇIKIŞ KİLOMETRE...3558
GİRİŞ TARİHİ.....17.06.2026 09:12:21
ÇIKIŞ TARİHİ..... 17.06.2026 09:14:21

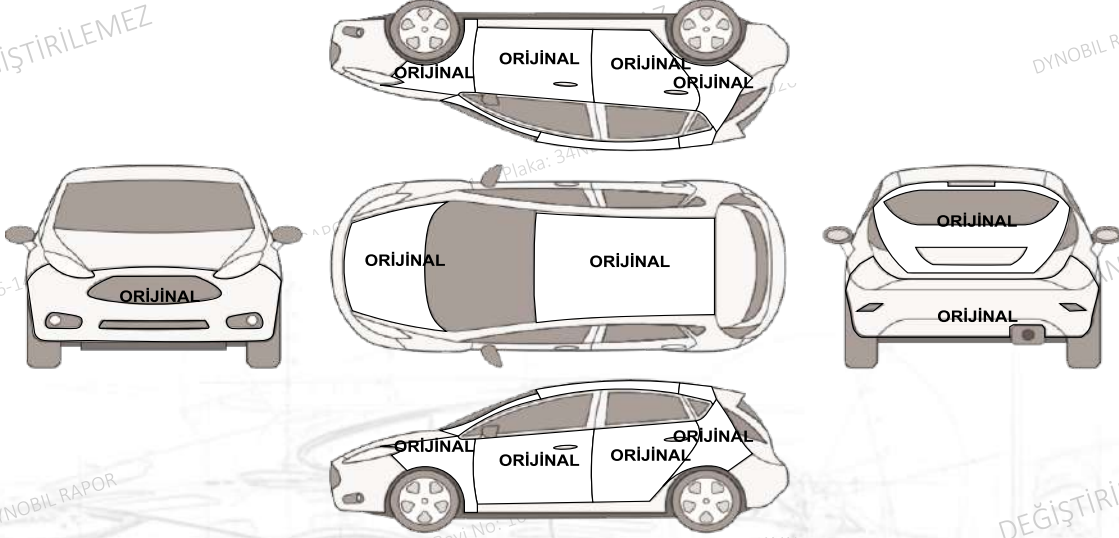
KAPORTA EKSPERTİZ RAPORU

Ön Panel	ORIJİNAL	Bagaj Kapağı	ORIJİNAL
Ön Kaput	ORIJİNAL	Arka Panel	ORIJİNAL
Sol Ön Çamurluk	ORIJİNAL	Sağ Ön Çamurluk	ORIJİNAL
Sol Ön Kapı	ORIJİNAL	Sağ Ön Kapı	ORIJİNAL
Sol Arka Kapı	ORIJİNAL	Sağ Arka Kapı	ORIJİNAL
Sol Arka Çamurluk	ORIJİNAL	Sağ Arka Çamurluk	ORIJİNAL
Tavan	ORIJİNAL	Dolu Göçükleri	YOK
Sol Marşbiyel	ORIJİNAL	Sağ Marşbiyel	ORIJİNAL
Karasörde ezik ve çizikler	YOK		
Sol Ön Cam Direği	ORIJİNAL	Sağ Ön Cam Direği	ORIJİNAL
Sol Orta İç Direk	ORIJİNAL	Sağ Orta İç Direk	ORIJİNAL
Sol Ön İç Direk	ORIJİNAL	Sağ Ön İç Direk	ORIJİNAL
Sol Arka Kapı Kilit Karşılığı	ORIJİNAL	Sağ Arka Kapı Kilit Karşılığı	ORIJİNAL
Ön Tampon Demiri	ORIJİNAL	Alt Taban Sacı	ORIJİNAL
Arka Tampon Demiri	ORIJİNAL	Bagaj Havuzu	ORIJİNAL
Sol Kılıç Sacı	ORIJİNAL	Sağ Kılıç Sacı	ORIJİNAL
Sol Ön Podye	ORIJİNAL	Sağ Ön Podye	ORIJİNAL
Sol Ön Şase	ORIJİNAL	Sağ Ön Şase	ORIJİNAL
Sol Arka Podye	ORIJİNAL	Sağ Arka Podye	ORIJİNAL
Sol Arka Şase	ORIJİNAL	Sağ Arka Şase	ORIJİNAL
