Sayfa : 1 / 19
EKSPERTİZ BİLGİLENDİRME SAYFASI

| Rapor Numarası | 3530251 | Tarih | 08.10.2024 |
| Marka | SKODA | Model | SUPERB |

BOYA KAPORTA DIŞ KONTROLLER

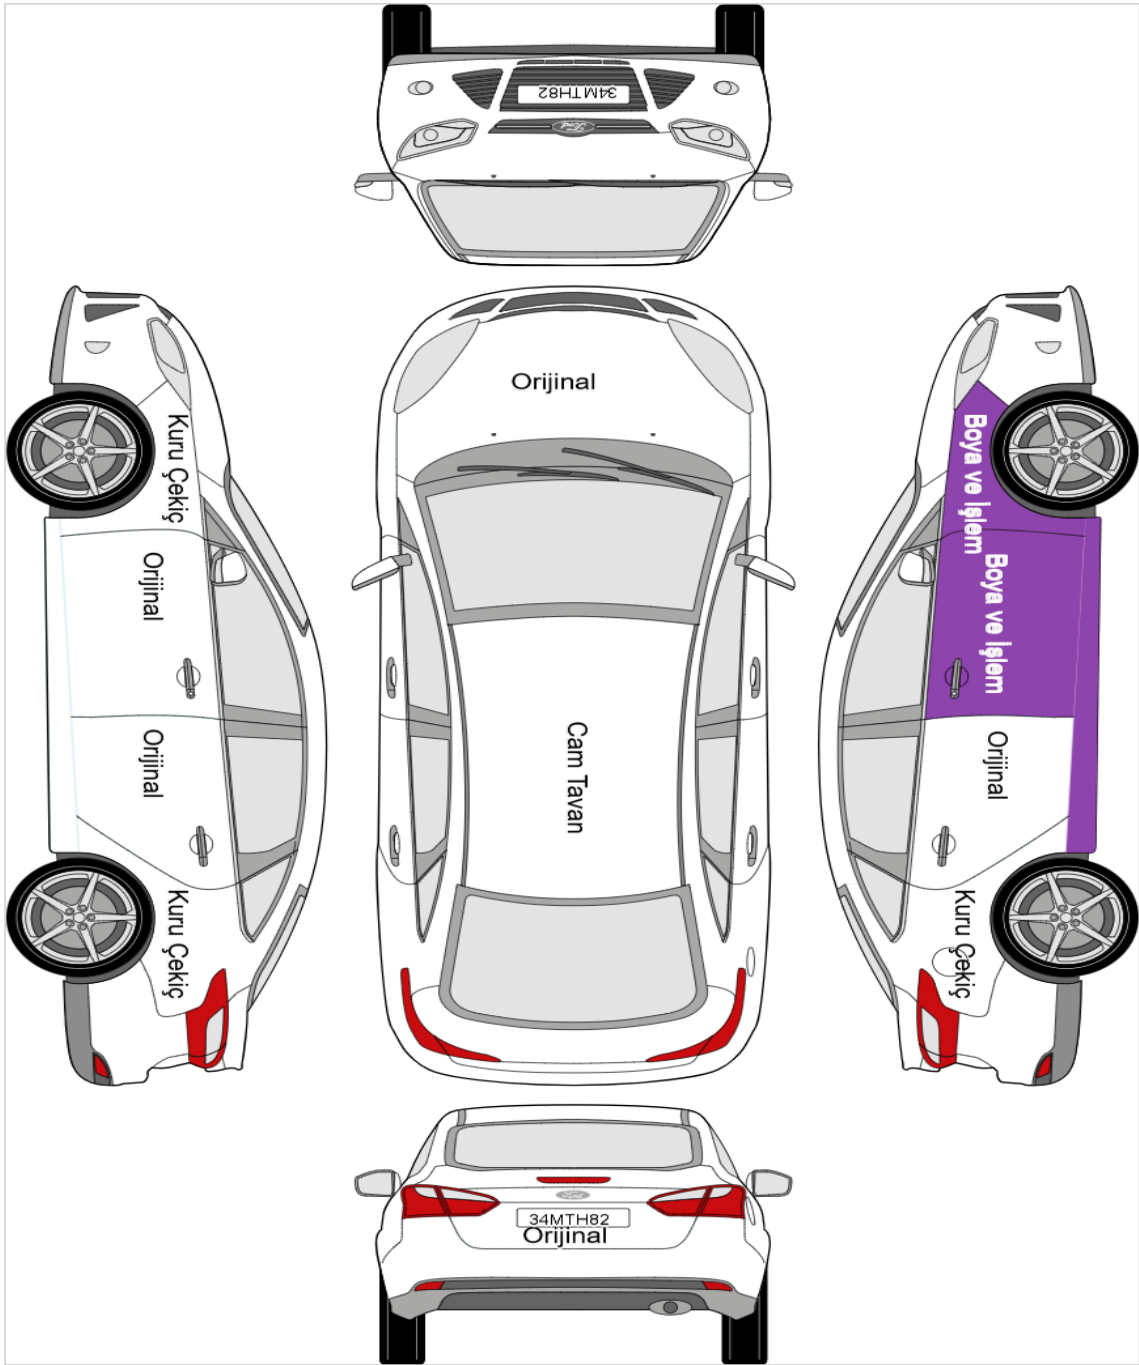
| BOYALI | DEĞİŞEN | LOKAL BOYALI | ORİJİNAL | BOYALI İŞLEMLİ | DOLU GÖÇÜĞÜ | HASARLI | EZİK GÖÇÜK | SÖKÜLÜP TAKILMIŞ |

BOYA KAPORTA KONTROLLERİ 2 SAYFADAN OLUŞMAKTADIR

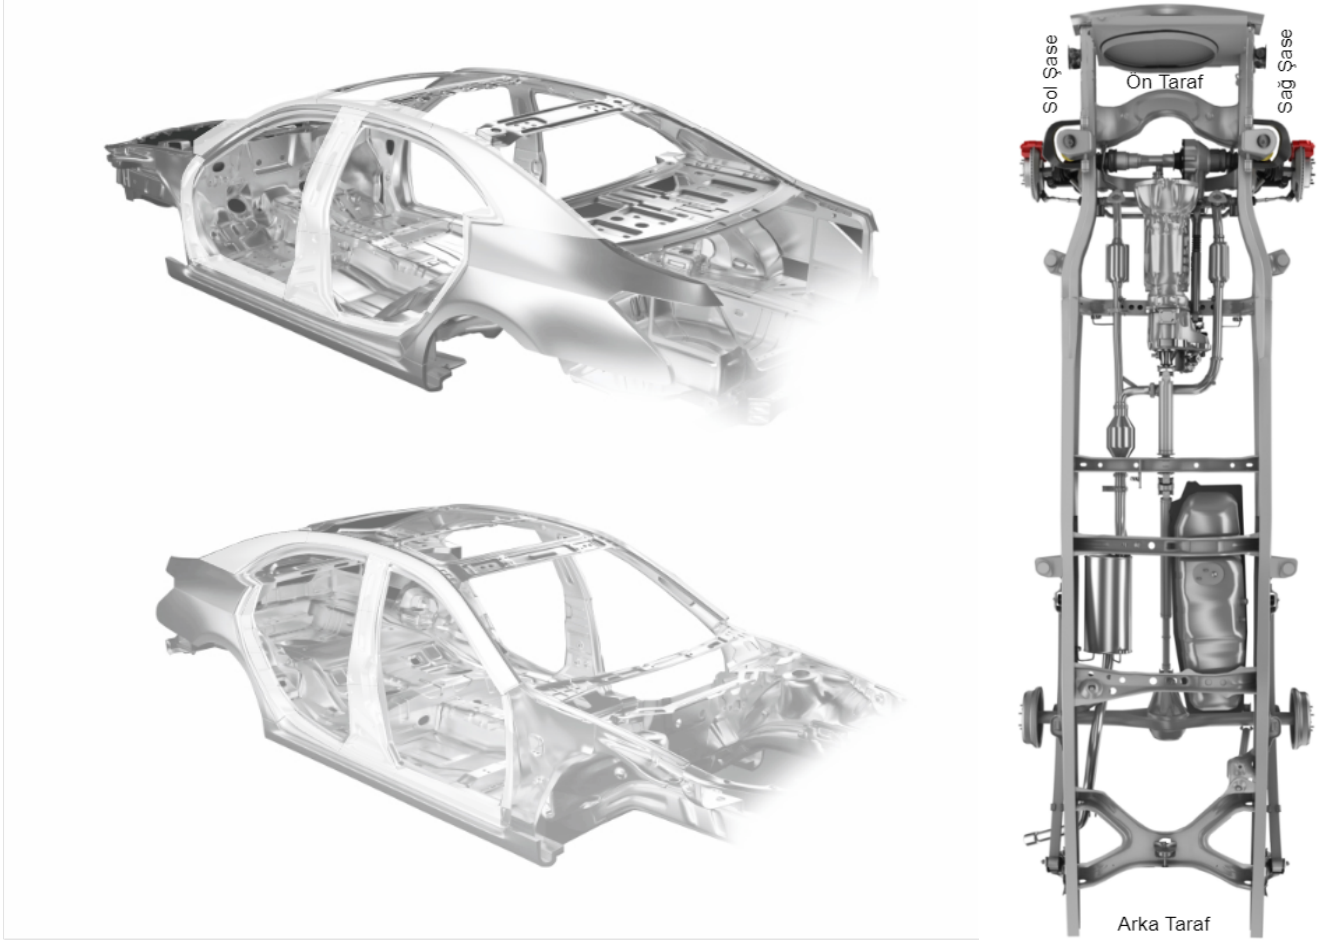
ARAÇ DİREK & ŞASI KONTROLLERİ

DİREK KONTROL SONUÇLARI

| Sol Orta Direk | Orijinal | Sol Ön Cam Direği | Orijinal |

ŞASI KONTROL SONUÇLARI

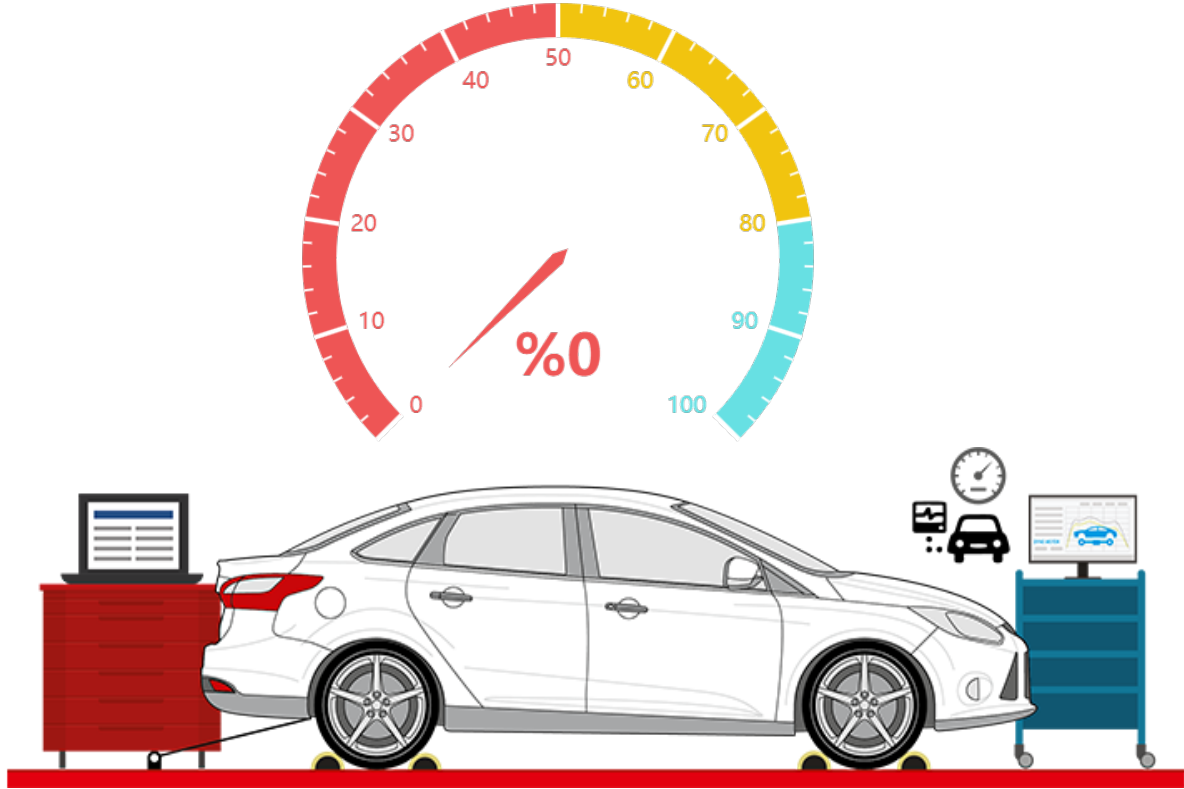
DYNO MOTOR PERFORMANS TEST SONUCU

| Aracın Motor Gücü (KW) | 110 KW - 147 BG |
| Ölçülen Motor Gücü (KW) | 0 KW - 0 BG |
| Üretilen Anlık Performans (%) | % 0 |

MÜŞTERİ BİLGİSİ DÂHİLİNDE DYNO TEST YAPILMAMIŞTIR. YOL TESTİ YAPILDI.
